*geometra Gianni Rusci***TRIBUNALE DI SIENA****Oggetto:** Esecuzione Immobiliare n. 85/2021 R.G.E. promossa dalla

**Consulente Tecnico d'Ufficio:** geom. Gianni Rusci

In data 17 febbraio 2022 l'Ill.mo G.E. Avv. Flavio Mennella ha incaricato lo scrivente di redigere una relazione "intermedia" volta ad esprimersi in merito ad una situazione di pericolo accertata dal Custode Giudiziario in occasione del sopralluogo. Lo scrivente, effettuato un nuovo e circostanziato sopralluogo presso i luoghi di interesse, evidenzia quanto segue.

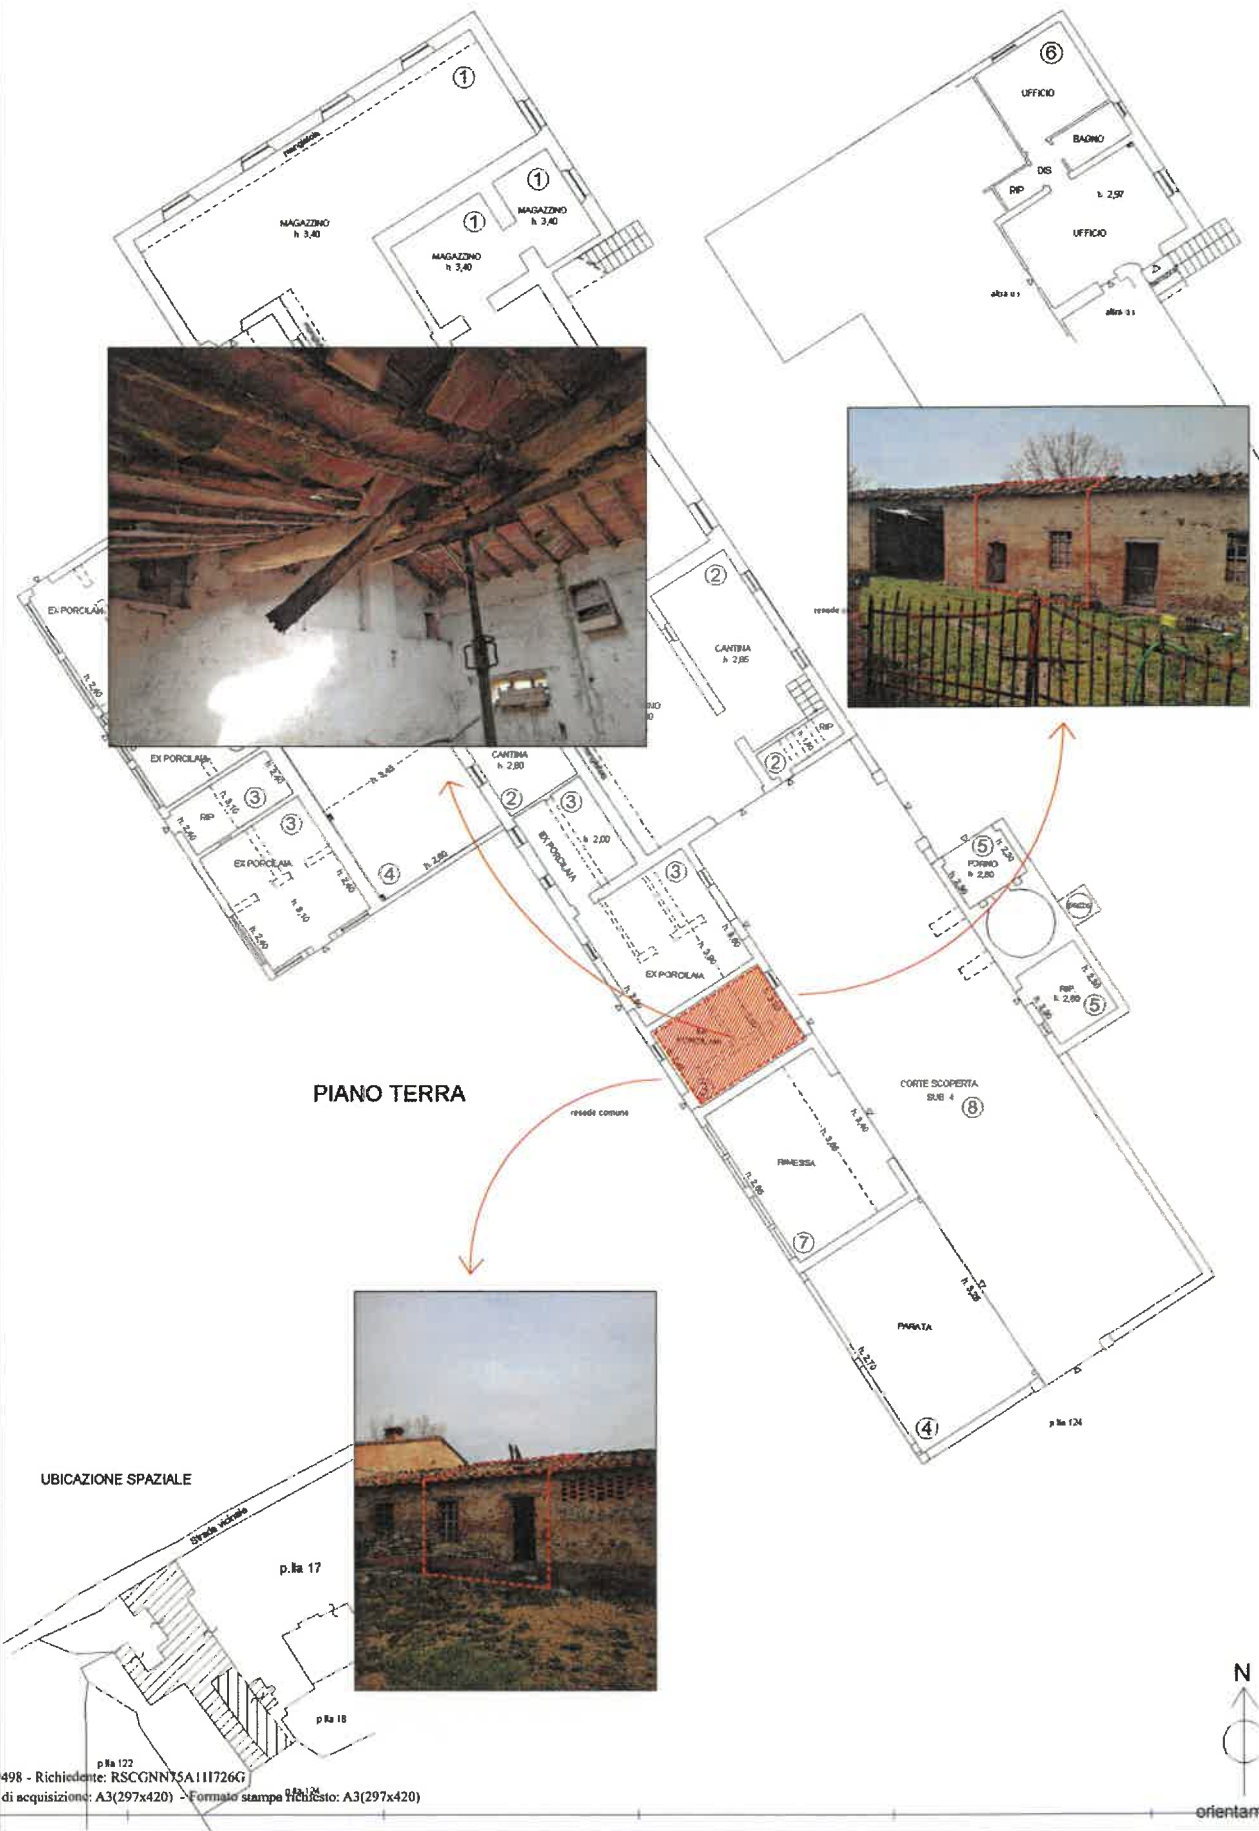
Dichiarazione protocollo n. S10017802 del 24/03/2015  
Planimetria di u.i.u. in Comune di Castelnuovo Berardenga  
Localita' Colonna Di Grillo oliv.

Il vano/locale in argomento – la cui superficie è evidenziata con retinatura di colore rosso sulla planimetria allegata – è fisicamente separato da quelli adiacenti, e l'ingresso allo stesso è possibile tramite due porte poste sulle pareti esterne.
