**TRIBUNALE DI AREZZO**  
Sezione Civile

**Fallimento 40/2021 R.F.**

Hotel La Balestra srl in liquidazione

**CONSULENZA TECNICA DI UFFICIO**

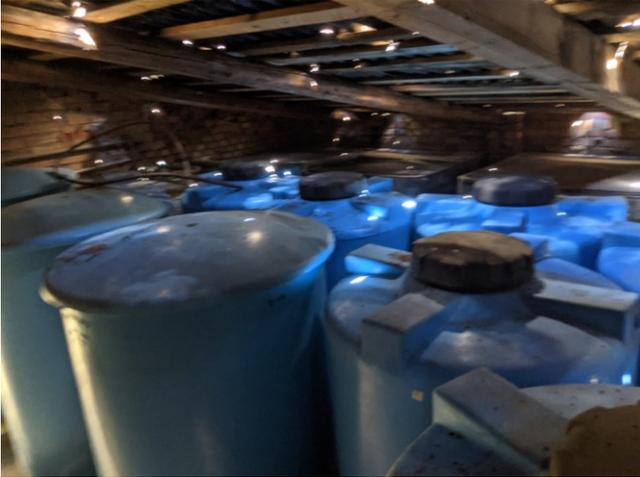
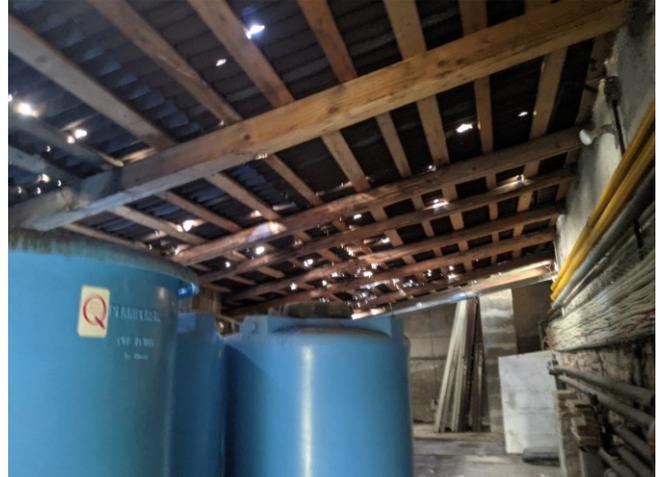
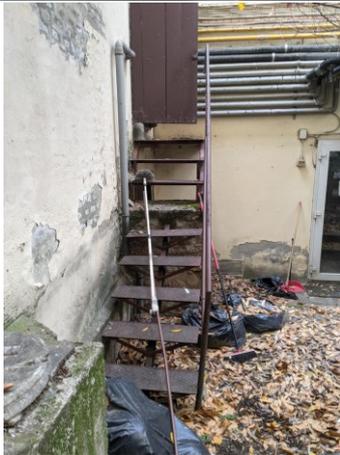
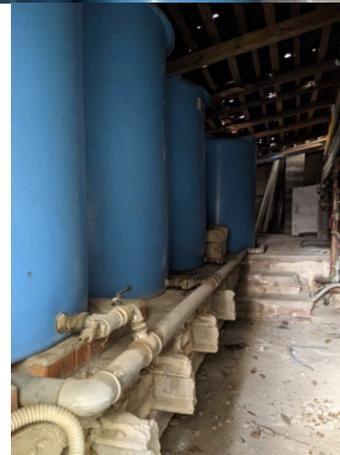
Il solaio dove poggiano i serbatoi è stato rinforzato con travi varesi, ancorchè non sia stata reperita nessuna autorizzazione edilizia e strutturale. La copertura è estremamente deteriorata e l'impermeabilizzazione è garantita con teli plastificati. L'accesso avviene con una instabile scaletta in ferro che parte dal cortile.

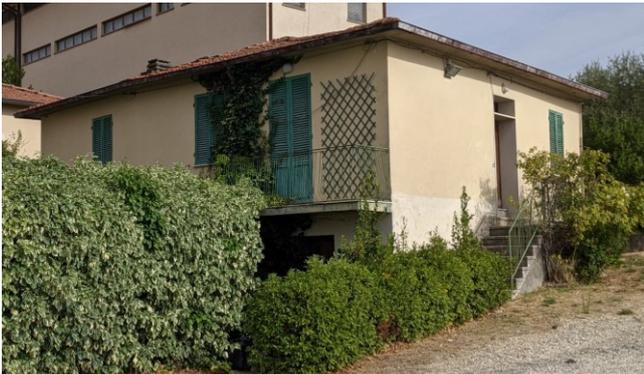
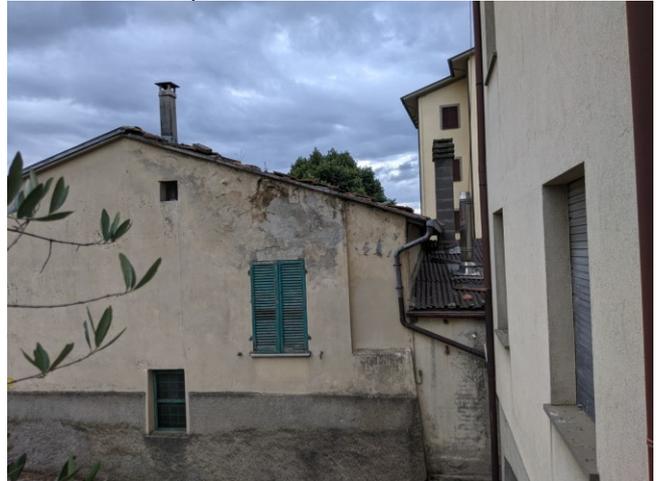
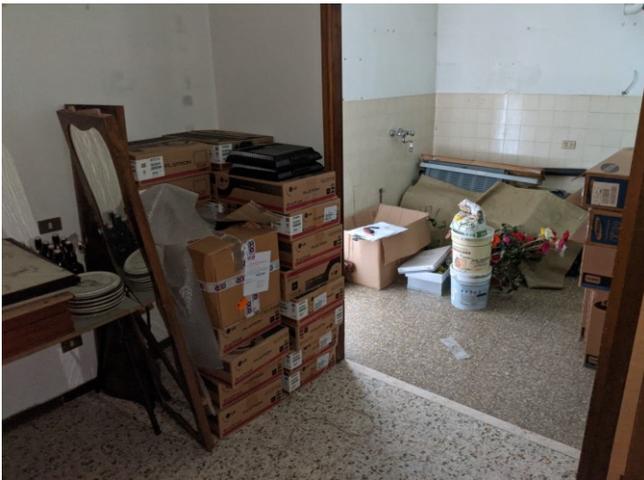
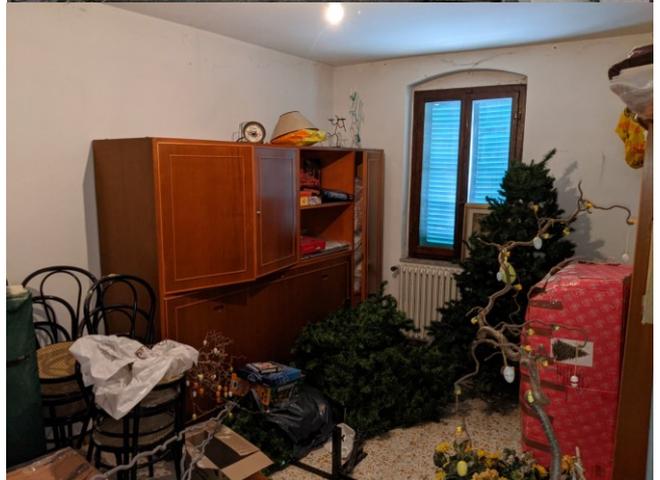
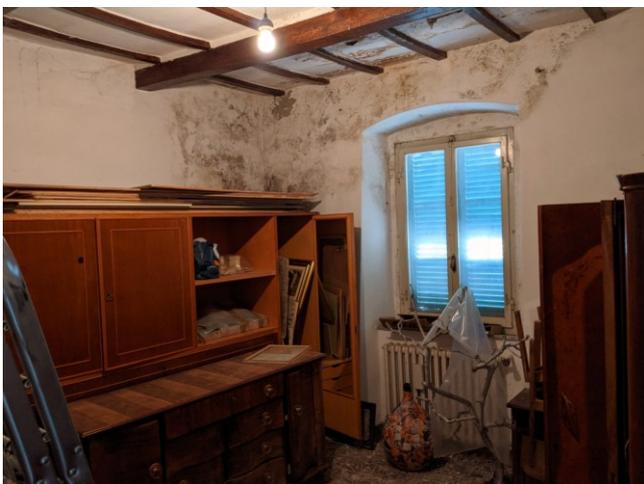
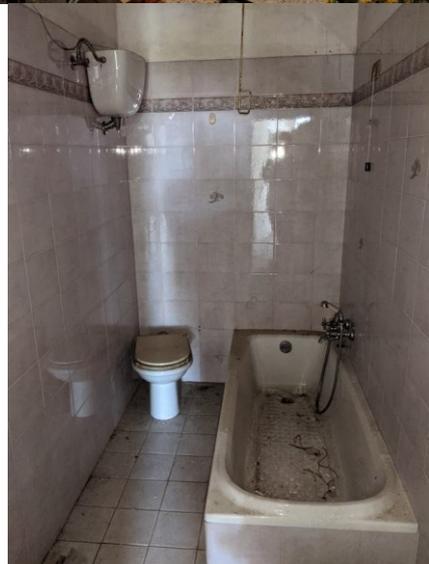
Il livello di manutenzione è pessimo, compreso vaste infiltrazioni dalla copertura.

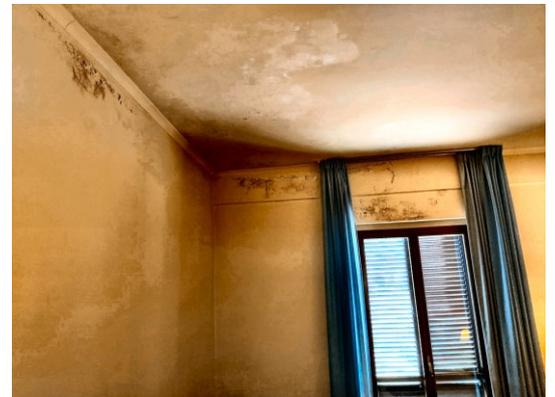
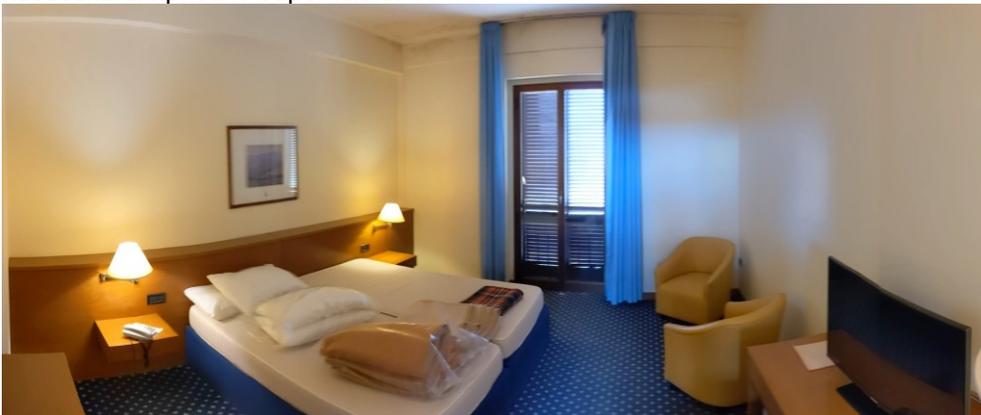
In alcune camere della porzione 1 sono presenti discrete infiltrazioni nella zona di gronda; la stessa gronda in cemento armato si è superficialmente sfaldata e necessita di ripristino superficiale.

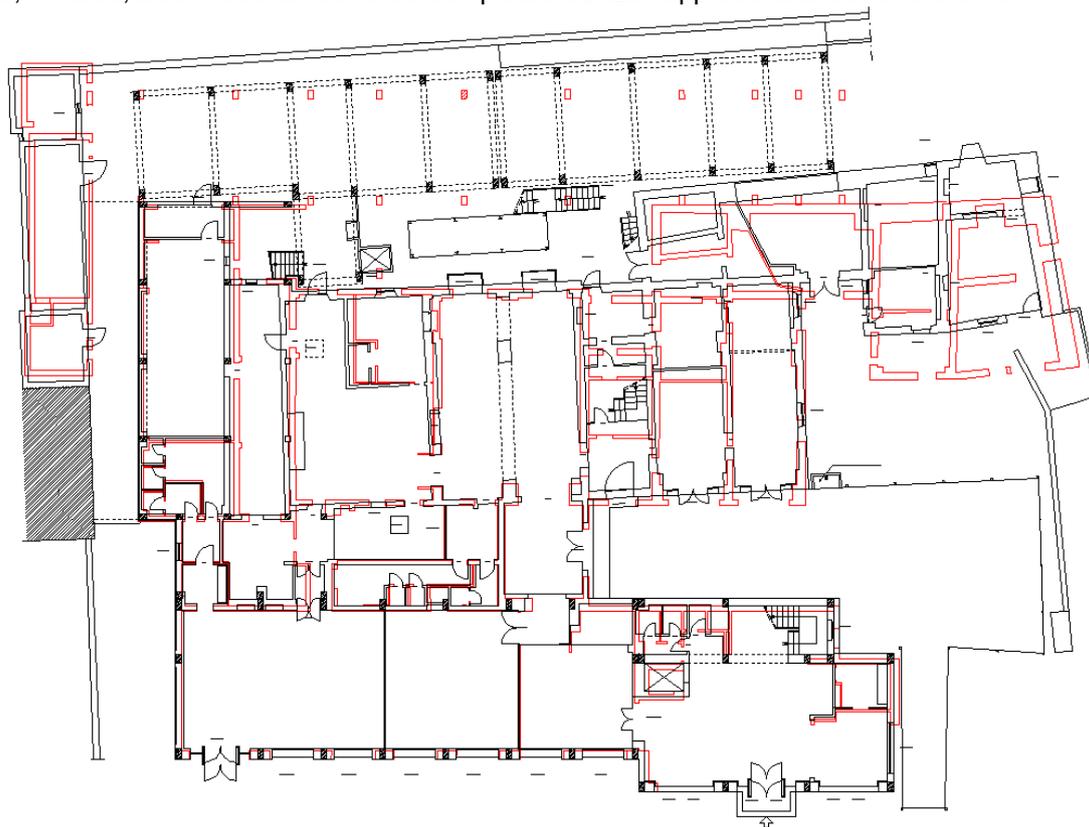
Nel verificare la legittimità occorre tener conto dei difetti di rappresentazione che scontano tutti gli elaborati fin qui depositati presso i pubblici uffici. Nella immagine che segue viene sovrapposta la rappresentazione catastale, in rosso, ad un recente rilievo del complesso edilizio rappresentato con il colore nero.

Ad avviso dello scrivente il difetto di rappresentazione non sarebbe da qualificare come difformità.

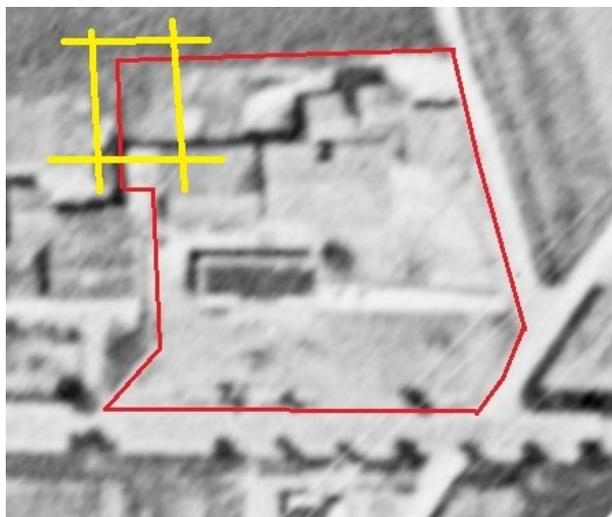
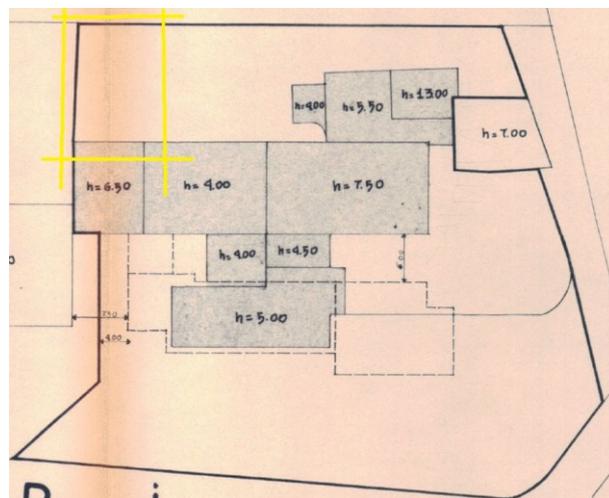
L'aumento di superficie costituisce impedimento all'ottenimento della autorizzazione paesaggistica postuma (art. 167, 4° comma, D.Lgs. 42/2004).

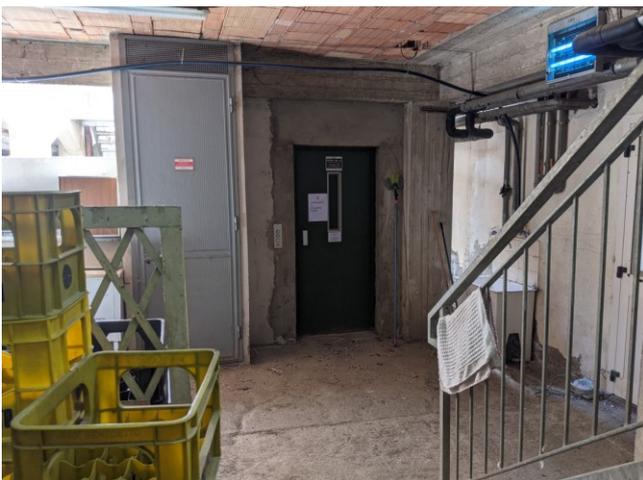
### 8.1.8. Montacarichi sul retro

Si tratta di una struttura autoportante, ancorata al corpo scala posteriore, e tamponata con pannelli sandwich; le caratteristiche di struttura tecnologica lo sottraggono al calcolo dei volumi e delle superfici utili sia per gli aspetti edilizi che paesaggistici. Magari la finitura esterna potrà essere oggetto di valutazione dal punto di vista paesaggistico e dovrà essere sanato anche l'aspetto strutturale.

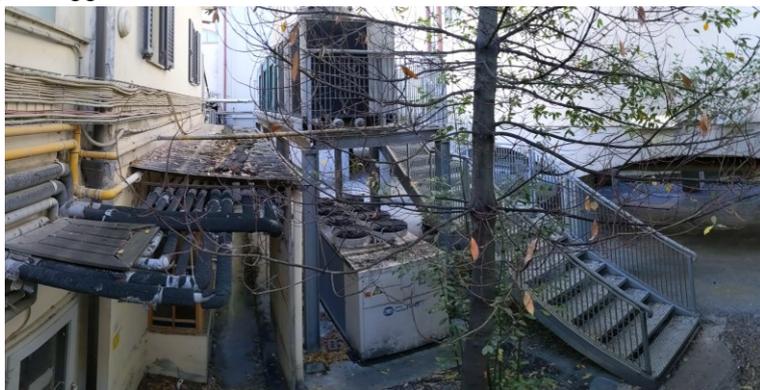
Le installazioni debbono essere sanate dal punto di vista edilizio, paesaggistico e strutturale.
