**TRIBUNALE DI SIENA**  
SEZ. ESECUZIONI IMMOBILIARI

Relazione di consulenza tecnica per stima immobiliare

Esecuzione immobiliare CTU 57-2023

RILIEVO FOTOGRAFICO

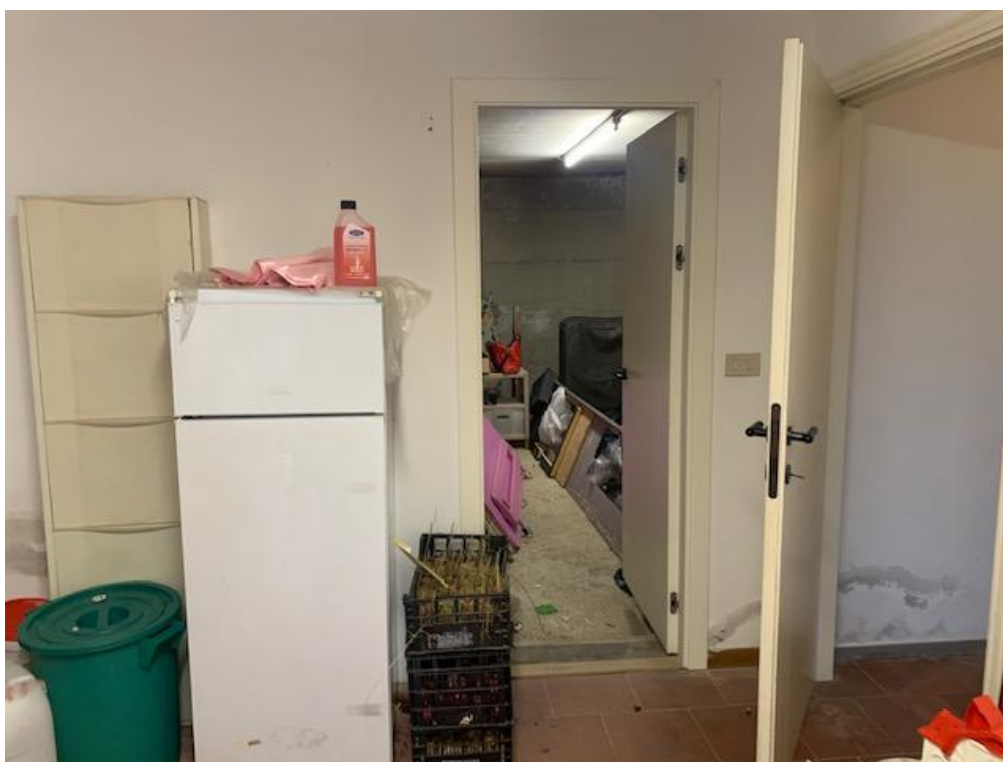
FOTO 21 – Vista della porta ubicata nell'autorimessa che conduce al locale accessorio

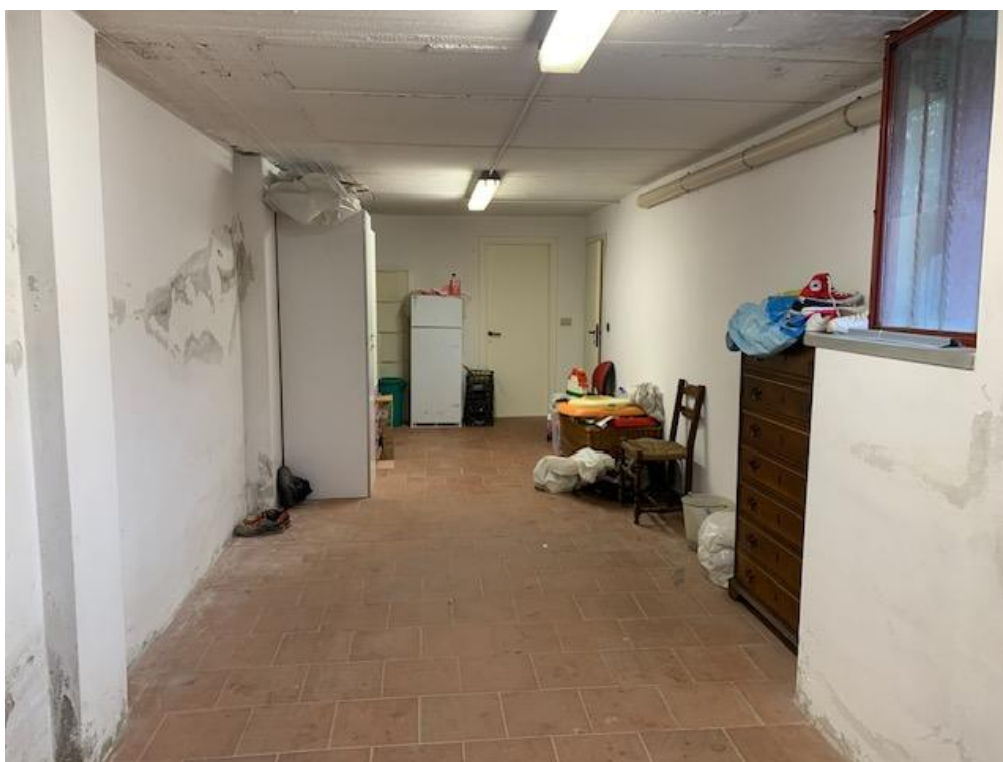
FOTO 22 – Vista interna dell'autorimessa

(FOGLIO 59 PARTICELLA 541 SUB 1)NON RIPORTATA NELL'ATTO DI PIGNORAMENTO

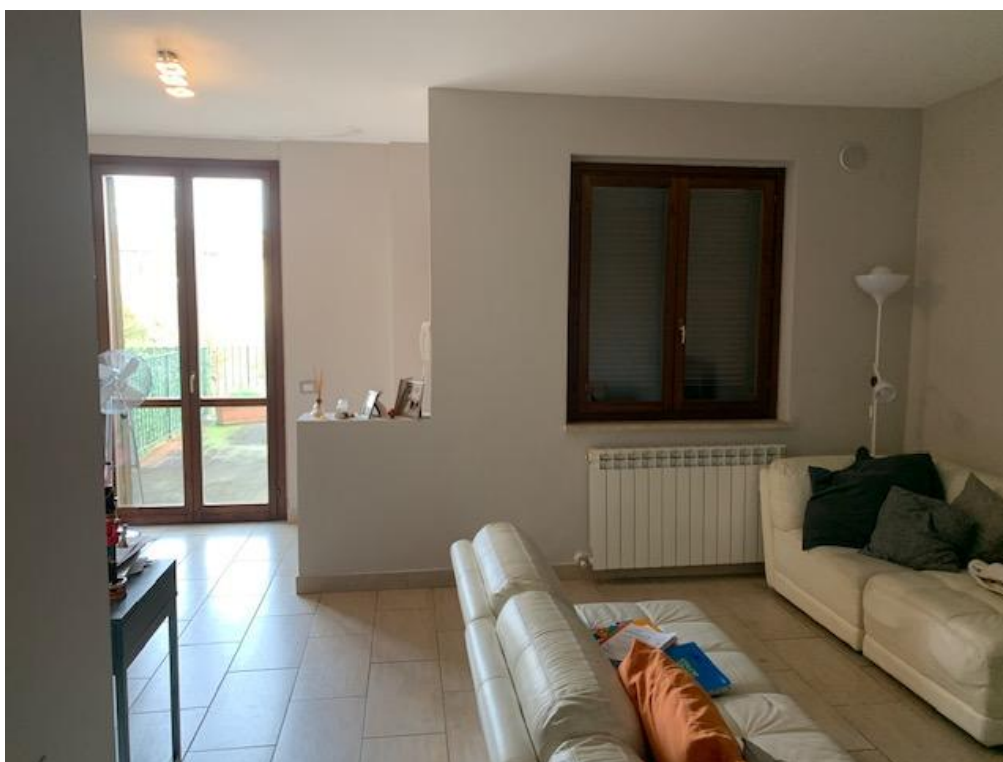
FOTO 5 – Vista ingresso soggiorno (da ripristinare zona cottura)

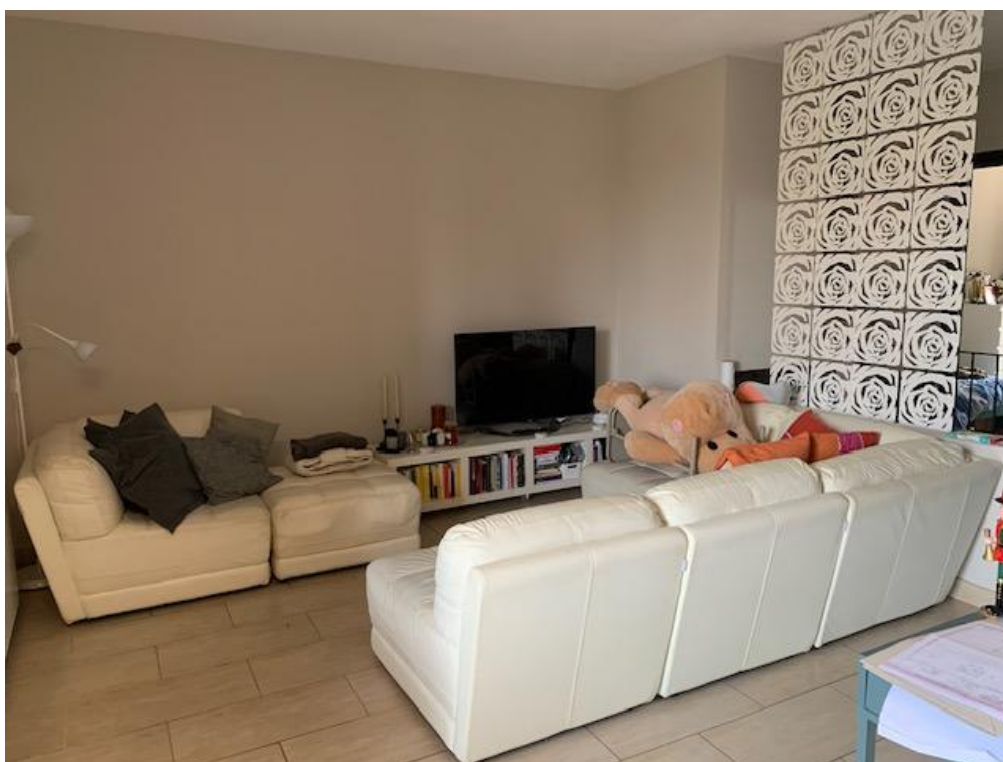
FOTO 6 – Vista ingresso soggiorno (da ripristinare zona cottura)

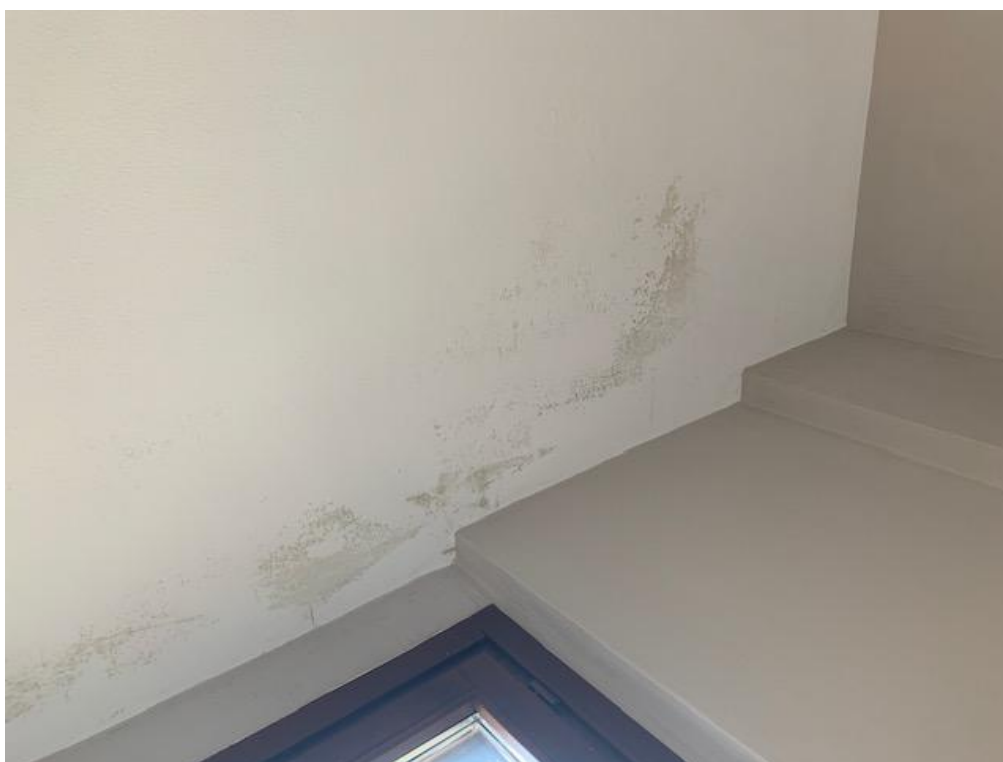
FOTO 20 – Vista soffitto ingresso con ammaloramento
