**TRIBUNALE CIVILE DI AREZZO**

Oggetto: Esecuzione Immobiliare RGES 35/2023 – Relazione descrittiva dello stato della copertura del fabbricato

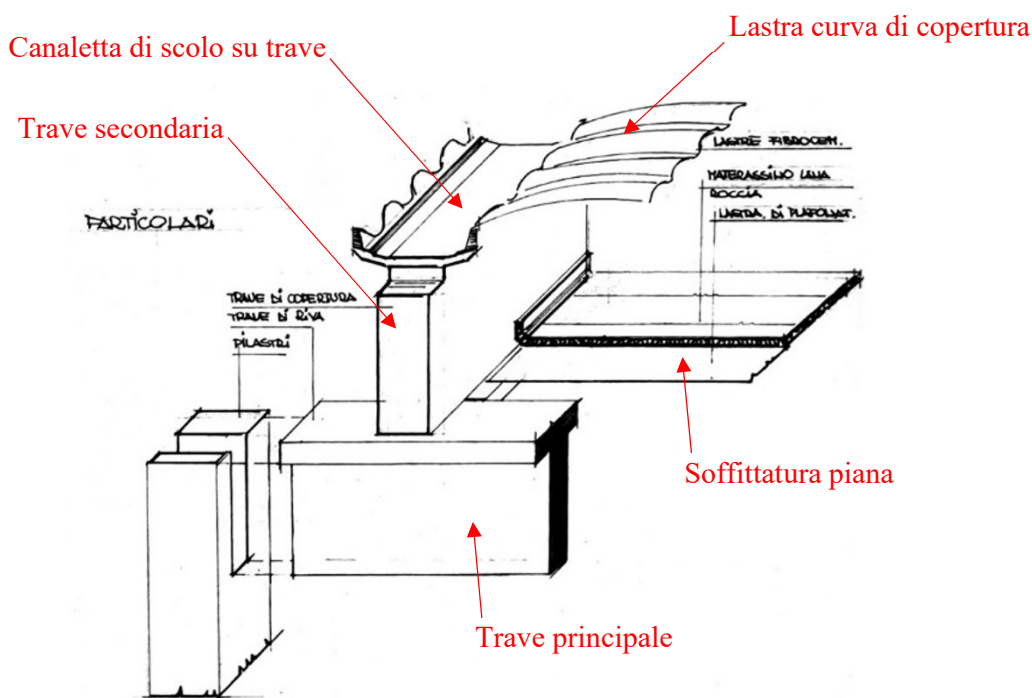
In linea generale la copertura in oggetto si trova in condizione di conservazione compatibile con l'epoca della sua costruzione. Il sistema di copertura (vedi figura sotto riportata) è costituito da un doppio ordine di travi, del quale il primo (principale) è costituito da travi in c.a. con sezione a "T", mentre il secondo ordine è costituito da travi in c.a. con sezione a "Y"; il raccordo inferiore e superiore delle travi ad "Y" è realizzato tramite lastre, rispettivamente, piane (soffittatura) e curve di copertura, entrambe in cemento contenente fibre di amianto.

Figura 1 Schema costruttivo del sistema della copertura discontinua prefabbricata
