Dott. Arch. FABIANO BERTELLI
via Tosco Romagnola Est n° 233
56020 San Romano (PI)
Tel fax 0571/450937
Cell. 347 2309546

RELAZIONE TECNICO ESTIMATIVA DI IMMOBILI

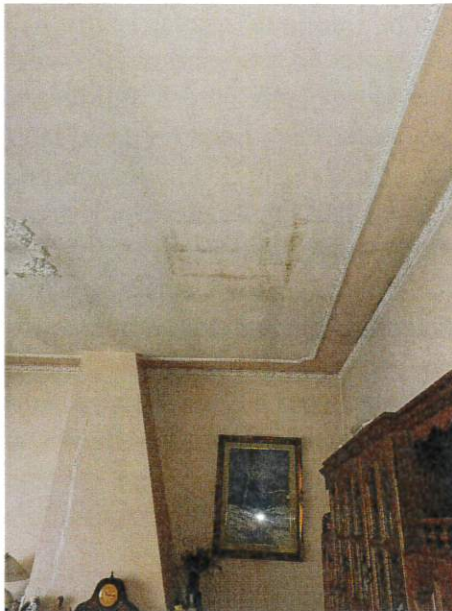
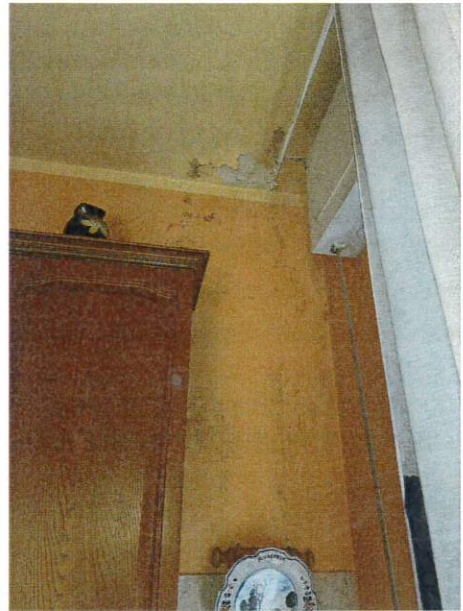
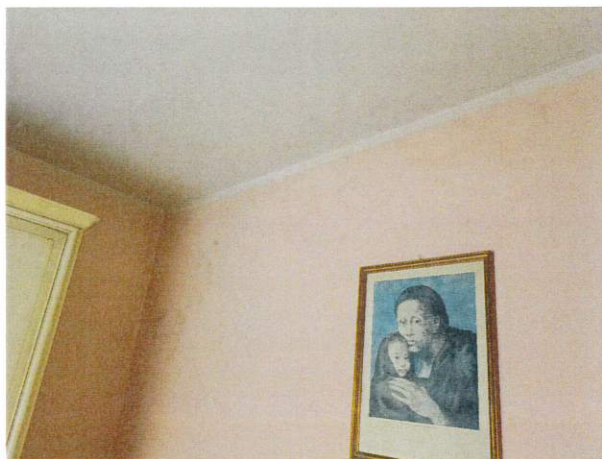
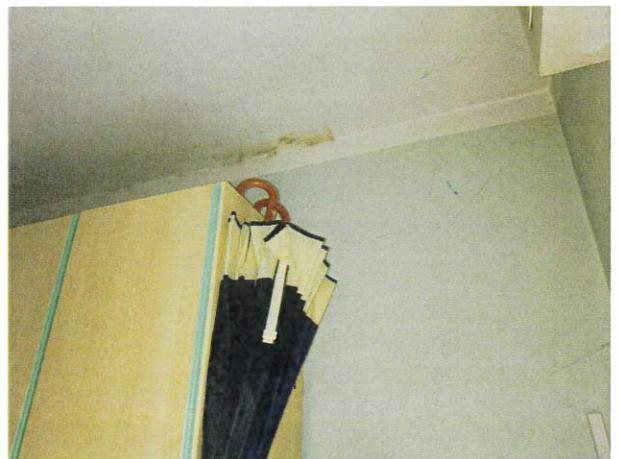
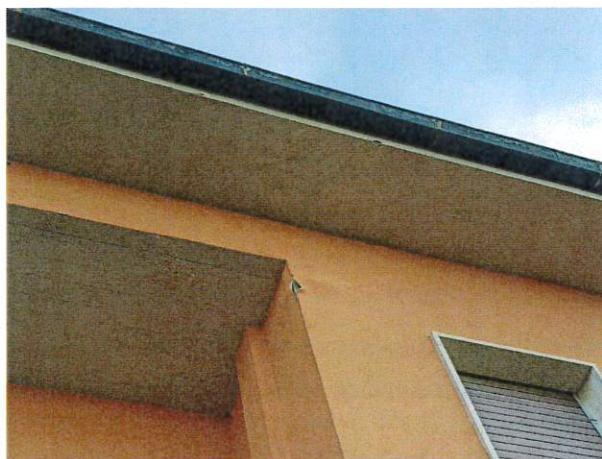
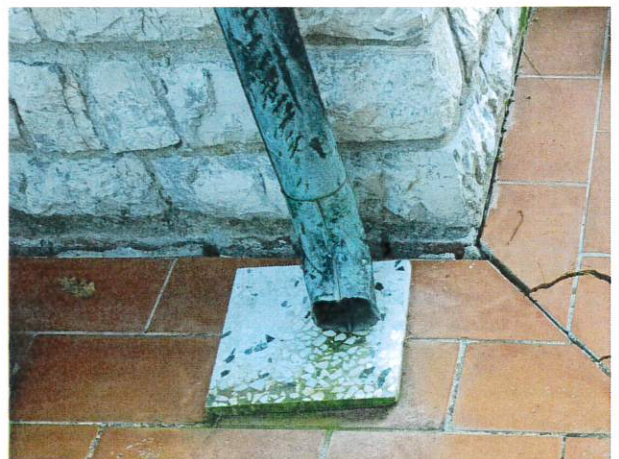
La copertura, costituita da tavolato in tavelle di laterizio privo di impermeabilizzazione e tegole marsigliesi, non essendo mai stata interessata da interventi manutentivi, manifesta numerosi e vistosi fenomeni di infiltrazione in corso, sia negli ambienti interni dell'abitazione e sia lungo le gronde esterne, così come le lattonerie (canale e pluviali) risultano vetusti e presentano puntualmente fenomeni di avanzata ossidazione e quel che peggio non risultano incanalate facendo sì di scaricare sul marciapiede di rigiro, innescando e accentuando fenomeni di degrado agli stessi e alle murature a contatto.

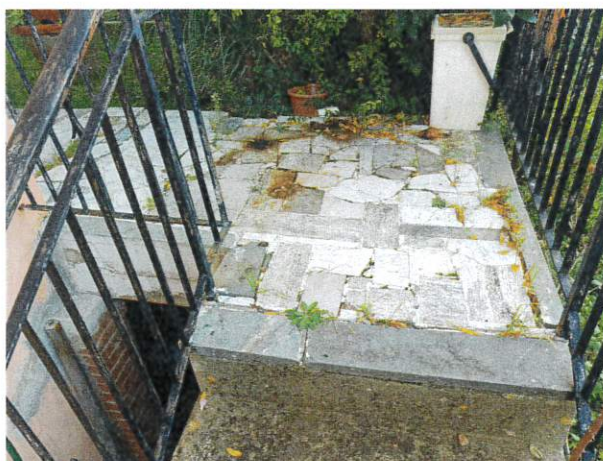
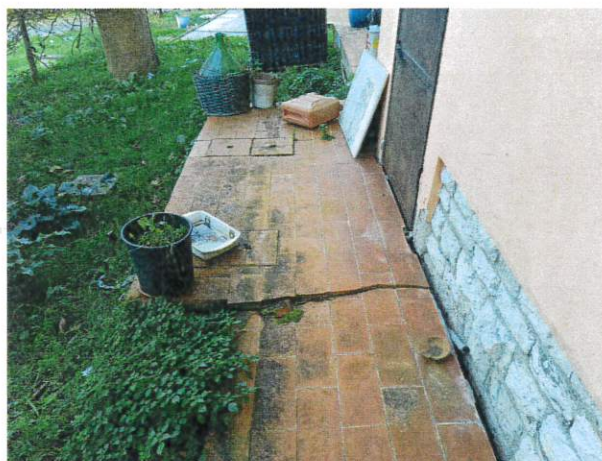
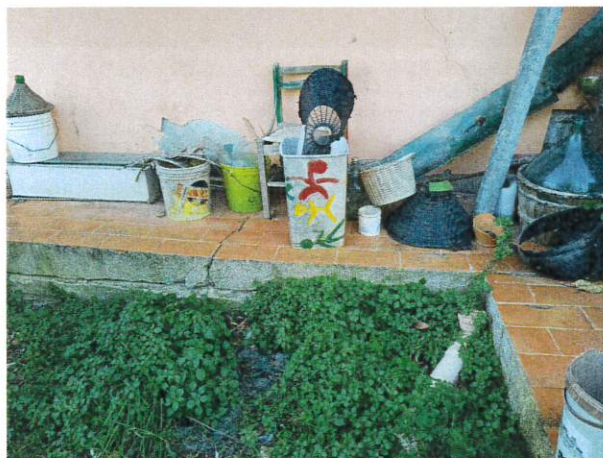
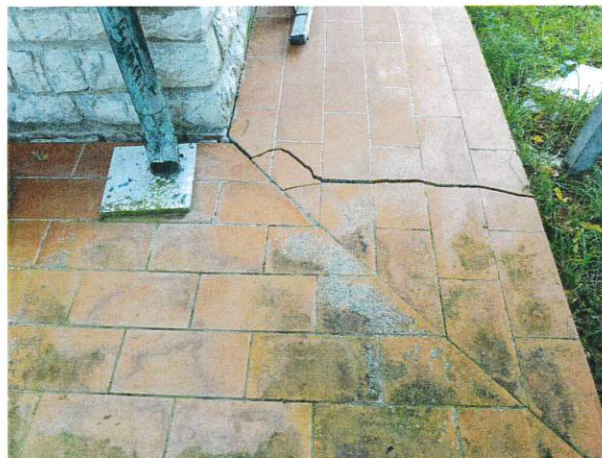
Gli impianti non sono mai stati adeguati nel corso del tempo e le dotazioni di sicurezza non risultano più rispondenti alla vigente normativa. Quello idro-termo sanitario è realizzato con tubi in ferro sicuramente preda della corrosione dettata dal tempo, mentre quello elettrico presenta tratti con "piattina" o addirittura del tipo murato non sfilabile.

Gli infissi esterni, in alluminio bronzato a sezione ridotta e taglio freddo, sono tutti privi di guarnizioni di tenuta e con vetro semplice. Tutti questi assieme agli avvolgibili in pvc, risultano oramai deteriorati dal tempo e dagli agenti atmosferici, così come i relativi meccanismi, che per buona parte risultano compromessi nel loro funzionamento.

Sono inoltre presenti vistose e importanti rotture sia della scala esterna, sia e soprattutto del marciapiede di rigiro lungo i tre fronti ovest, nord ed est, che presenta distacchi e cedimenti considerevoli, tanto da risultare non più fruibile né manutenibile se non con un'importante opera di completa demolizione e suo rifacimento, anche della parte di soletta strutturale.

Così come il muro a retta che divide il giardino a sud dal resede nord, realizzato con materiali disomogenei e incoerenti, non ha più una tenuta strutturale e presenta vistose lesioni e spancamenti, facendo pensare ad un prossimo probabile suo definitivo cedimento.

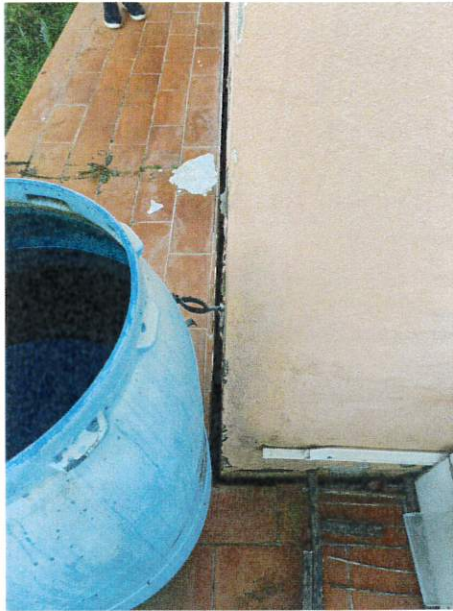
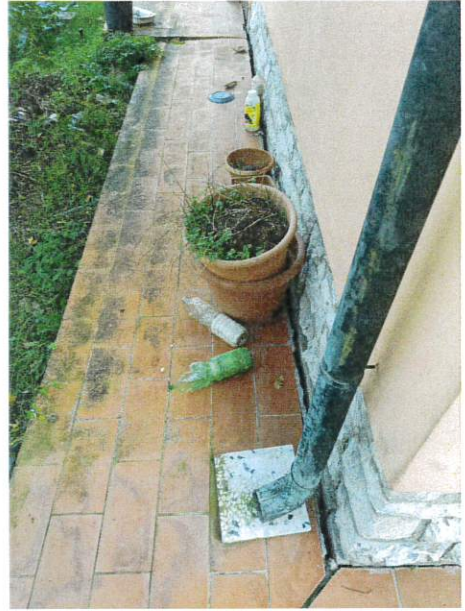
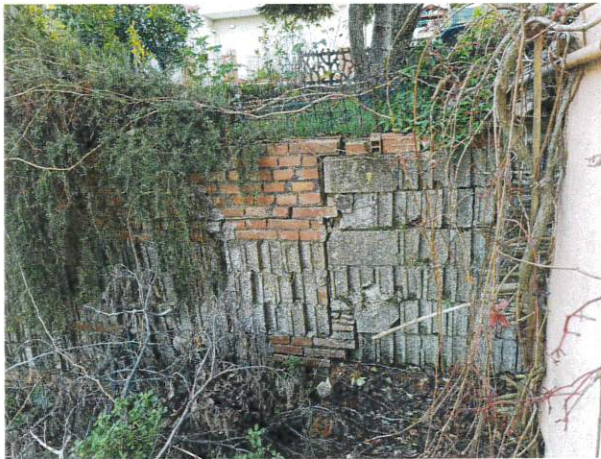
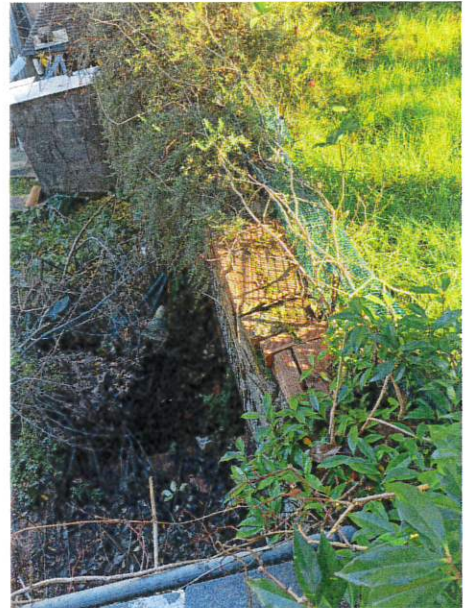
Un aspetto fortemente da attenzionare, per la sicurezza statica di tutto il fabbricato, è senza dubbio un'importante lesione passante e continua che interessa l'intero angolo sud-ovest del fabbricato, coinvolgendo tutta la parte frontale della campata strutturale ovest (soggiorno). Tale lesione, di cui allo stato attuale non possiamo dire se assestata o ancora in fase di movimento, è sicuramente dovuta ad un cedimento fondale e si manifesta chiaramente dall'imposta del solaio di copertura del locale soggiorno al piano terra fino all'imposta delle fondazioni del piano seminterrato, coinvolgendo sia il setto strutturale centrale interno che le murature perimetrali dell'angolo a sud-ovest.

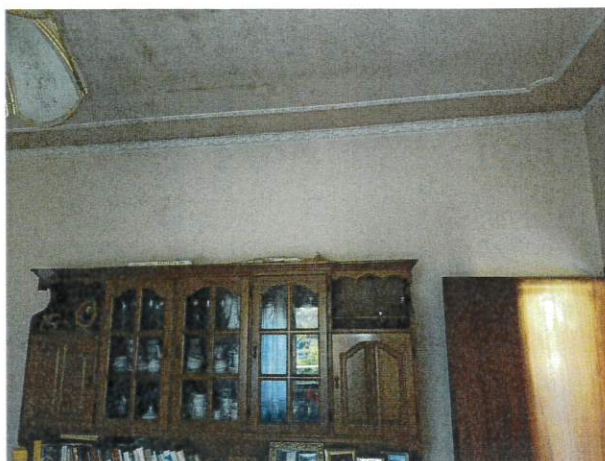
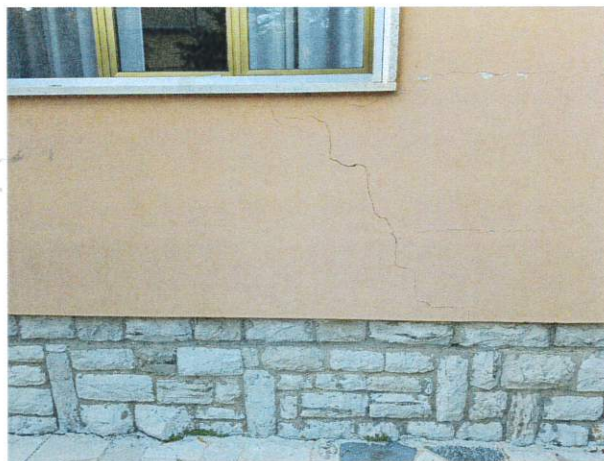
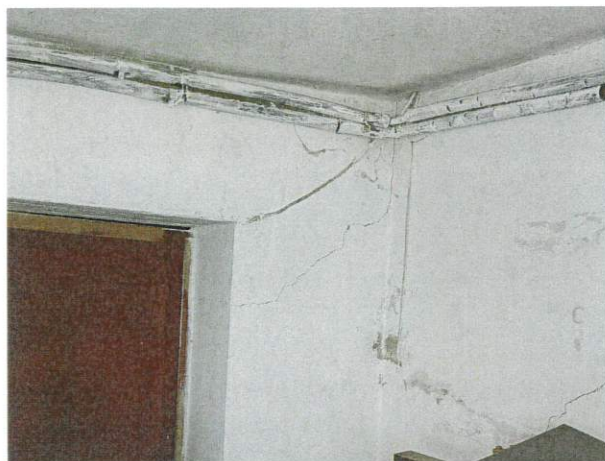
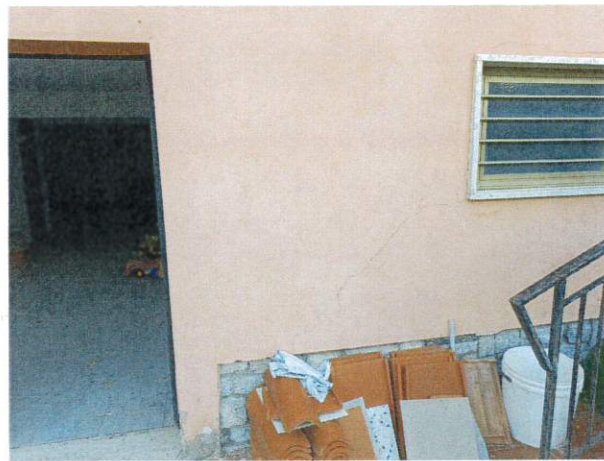
Per quanto riguarda gli ambienti presenti al piano seminterrato, essi presentano un'altezza di 212 cm che non arriva a soddisfare neppure i requisiti minimi normativi. Tale limitazione, risulta pienamente legittima e conforme all'attuale destinazione d'uso, ma non permette lo sfruttamento di tale locale per usi diversi da quello attuale, non sarà infatti possibile, ad esempio, il suo cambio d'uso oppure la realizzazione al suo interno di un bagno (come normato dall'art. 45 del R.E. vigente).

Inoltre tutti gli intonaci interni, così come parte di quelli esterni del fronte nord, risultano oramai totalmente abrasi e disgregati, con una consistente fascia perimetrale, che copre abbondantemente tutta l'altezza del piano seminterrato, vistosamente danneggiata dall'umidità di risalita provocando una decoesione e pulverulenza materica.

Sul soffitto del piano seminterrato, in corrispondenza del soprastante bagno, è presente un vistoso ammaloramento di intonaci che denota chiaramente un prolungato fenomeno di infiltrazione dovuto alla perdita di qualche tubo di adduzione o di scarico dallo stesso bagno.

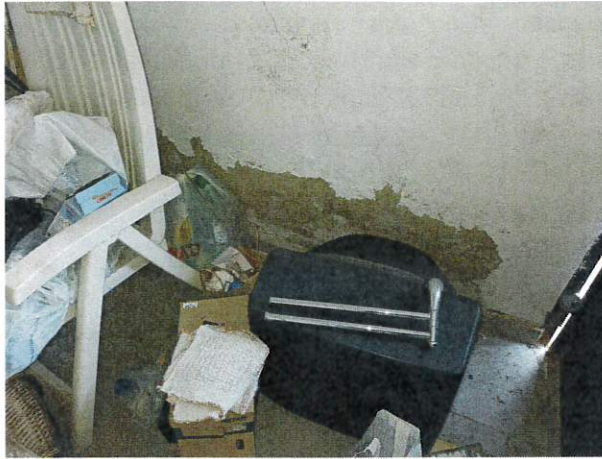
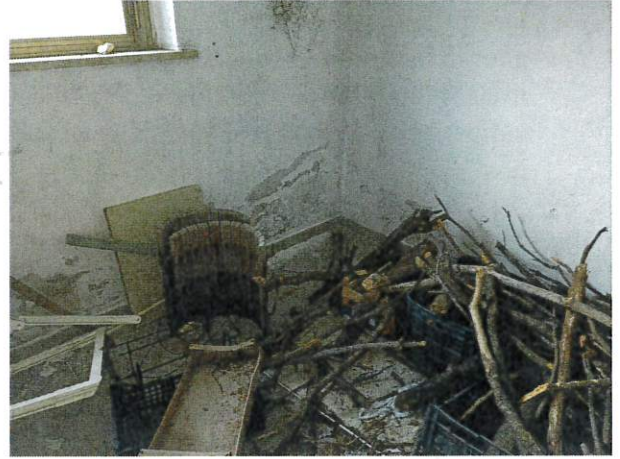
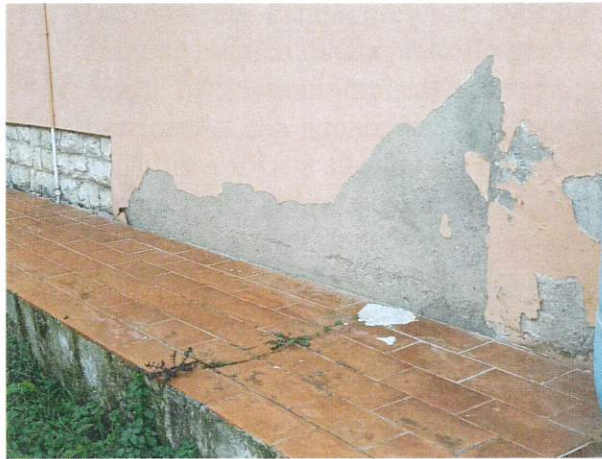
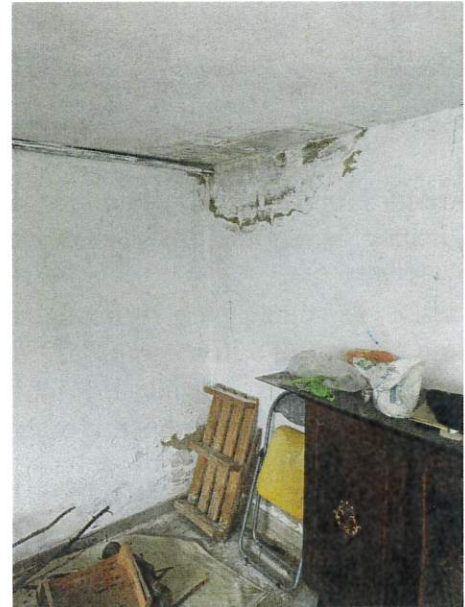
Va inoltre segnalato che da rilevazioni effettuate sussiste una non piena conformità tra lo stato rilevato e lo stato legittimo dell'ultima pratica urbanistica. Nello specifico il fabbricato risulta avere una dimensione di 37 cm maggiore in senso longitudinale all'ingresso, di 8 cm in senso trasversale e di 15 cm per quanto riguarda l'altezza.

Sussistono inoltre difformità legate alla demolizione del setto di divisione tra cucina e cottura, alla modifica della parete tergale della centrale termica ed alla creazione di un bagno al piano seminterrato.

Un discorso a parte, merita il locale bagno al piano seminterrato, che risulta non sanabile a causa dell'insufficiente altezza di questo piano e pertanto destinato alla demolizione con ripristino della situazione originaria

Dovendo ipotizzare dei costi necessari per ripristinare la piena conformità dell'immobile si potrebbe supporre che per la presentazione al comune di una pratica di accertamento di conformità con verifica delle tolleranze, dichiarazione di idoneità statica, variazione catastale e pagamento di sanzione siano necessarie circa 4.000,00/4.500,00 € mentre per la demolizione del locale bagno al piano terra con ripristino dello stato dei luoghi necessitano circa 5.500,00/6.000,00 €.
