Proprietario:	Indirizzo: ex Fornace Laterizi Arbia Via Aretina 53041 Arbia - Siena
Destinazione d'uso: Fabbricato ad uso industriale	
Coordinate geografiche: 43°17'43.8"N 11°24'41.3"E	Data di compilazione: 17.12.2021

**COPERTURA: CAPANNONE FORNO**

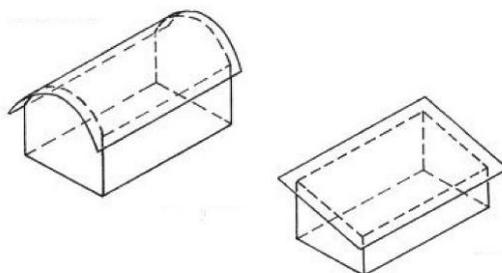
CAPANNONE PRINCIPALE COPERTURA A BOTTE, COME LE DUE COPERTURE DELLA ZONA DI INGRESSO, COSTITUITA DA LASTRE ONDULATE CURVE FISSATE A MEZZO DI GANCI IN ACCIAIO SAGOMATI SU TRAVI A  $\Omega$  SU CAPRIATE IN PROFILATI DI ACCIAIO E LE QUATTRO TETTOIE LATERALI IN LASTRE ONDULATE RETTE AVENTI ALCUNE PORZIONI A QUOTE DIVERSE.

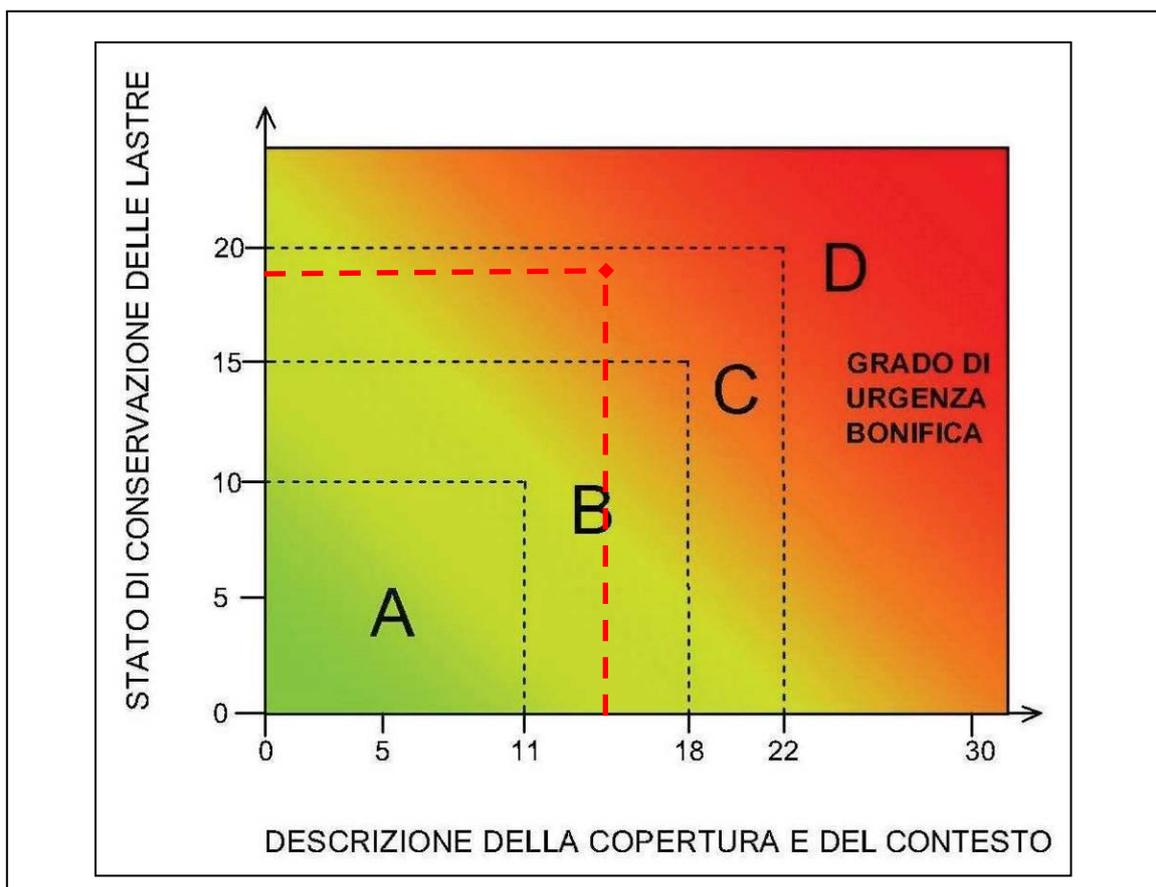
Interpretazione dei risultati:

<b>L</b>	Ubicazione in zone sismiche (DGRT n° 421/2014, Allegato 1)	Zona 4	0	<b>2</b>
		Zona 3	2	
		Zona 2	4	
		Zona 1	6	
<b>VALUTAZIONE DELLA COPERTURA E DEL CONTESTO</b>			<b>Somma voci A - L</b>	<b>14</b>
<b>NOTE:</b>

<b>R</b>	Stalattiti	Assenti	0	<b>3</b>
		Presenti	3	
<b>VALUTAZIONE DELLO STATO DI CONSERVAZIONE DELLA COPERTURA</b>			<b>Somma voci M - R</b>	<b>19</b>

- Zona A - Monitoraggio e controllo periodico (1 volta l'anno)
- Zona B - Rimozione da programmare (entro 3 anni). Le aree danneggiate dovrebbero essere sistemate con interventi limitati, controllo periodico delle aree al fine di evitare danni ulteriori (1 volta l'anno)
- **Zona C - Rimuovere prima possibile. La rimozione può essere rimandata alla prima occasione utile ma non protratta nel tempo (entro 1 anno)**
- Zona D - Rimozione immediata (entro 6 mesi)

N.B. Nel caso in cui il risultato si collochi nella linea di separazione delle aree del grafico il risultato va considerato nell'area peggiore.
