**TRIBUNALE DI SIENA**

**CAUSA CIVILE n. 1050/2018**

***“DESCRIVA L'IMMOBILE OGGETTO DI CAUSA, ACCERTI LA CONFORMITA' CATASTALE ED URBANISTICA DEL MEDESIMO ED INDICHI SE IL COMPENDIO IMMOBILIARE SIA DIVISIBILE, NE DETERMINI IL PREZZO DI MERCATO ED ALTRESI' L'INDENNITA' DI OCCUPAZIONE MENSILE DI DETTO IMMOBILE.***

Come si diceva dagli atti di causa il bene oggetto di perizia è un immobile con destinazione ricettiva (albergo) distinto al catasto Fabbricati al foglio 34 particella 198 sub 3, 7, 8, categoria catastale D/2.

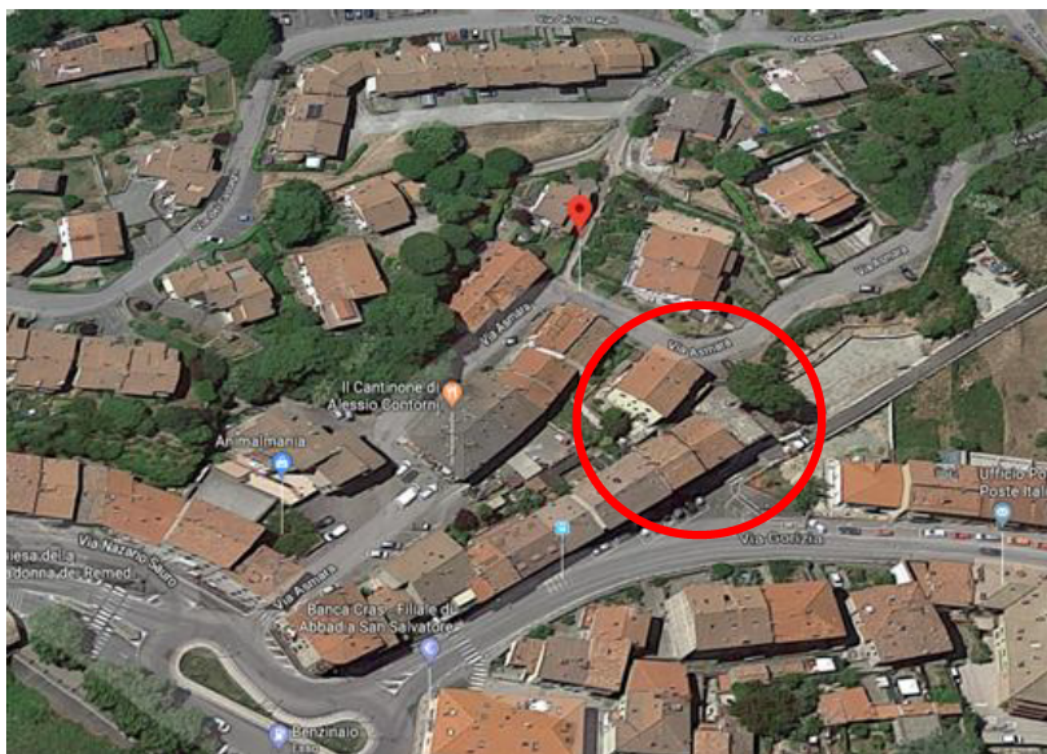
Il complesso immobiliare oggetto di perizia è un ex albergo posto nel centro abitato di Abbadia San Salvatore. È costituito da corpi di fabbrica

realizzati in epoche successive ,con ampliamenti e modifiche tali da ottenere l'attuale situazione del complesso ricettivo.

L'immobile ha due diversi ingressi, uno a valle in Via Gorizia, l'altro a monte su via Asmara.

Lo stato di manutenzione generale dell'immobile, esternamente risulta appena sufficiente vista la scarsa manutenzione di questi ultimi anni.

Internamente si nota lo stato di abbandono dell'immobile, infatti, ad esclusione della zona attualmente abitata, lo stato di manutenzione è abbastanza scarso. Sia internamente che esternamente l'immobile ha bisogno di lavori di ammodernamento per riportarlo in condizioni accettabili di abitabilità.

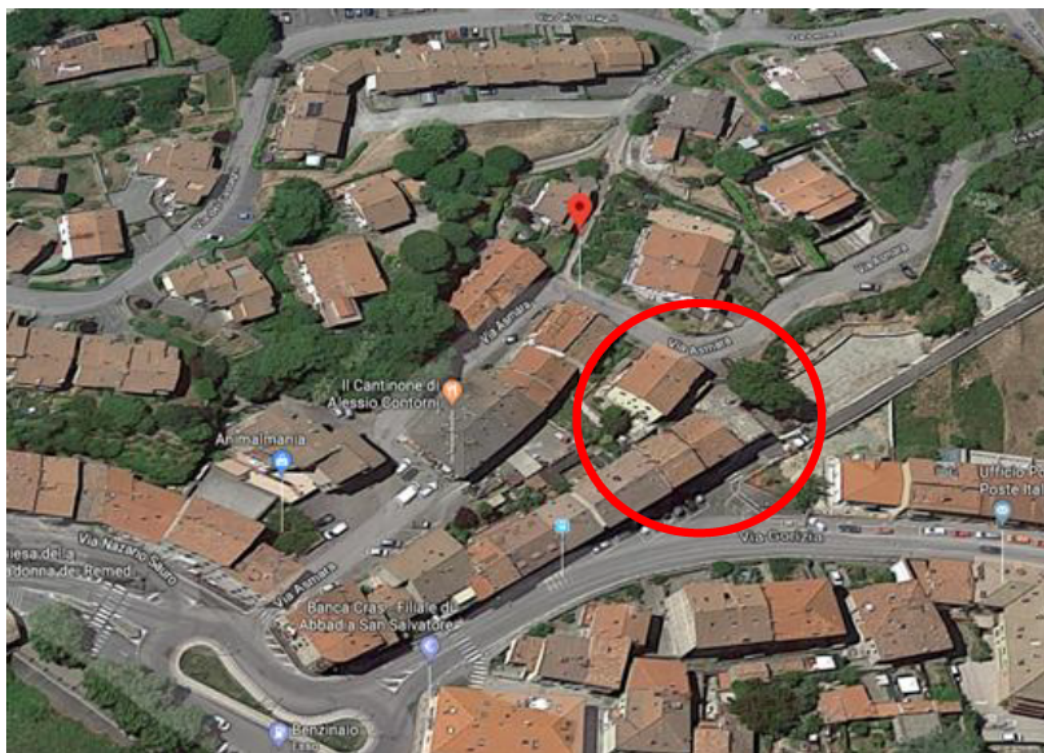
### DESCRIZIONE DEI BENI

*Il complesso immobiliare oggetto di perizia è un ex albergo posto nel centro abitato di Abbadia San Salvatore. È costituito da corpi di fabbrica realizzati in epoche successive ,con ampliamenti e modifiche tali da ottenere l'attuale situazione del complesso ricettivo.*

*L'immobile ha due diversi ingressi, uno a valle in Via Gorizia, l'altro a monte su via Asmara.*

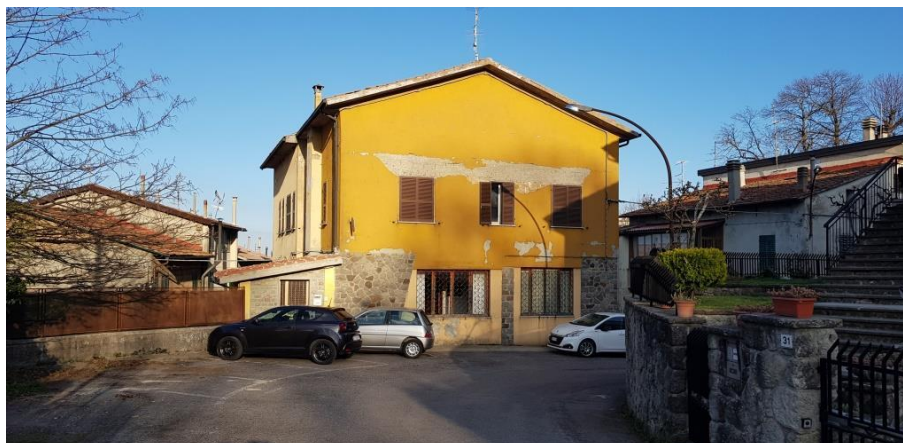
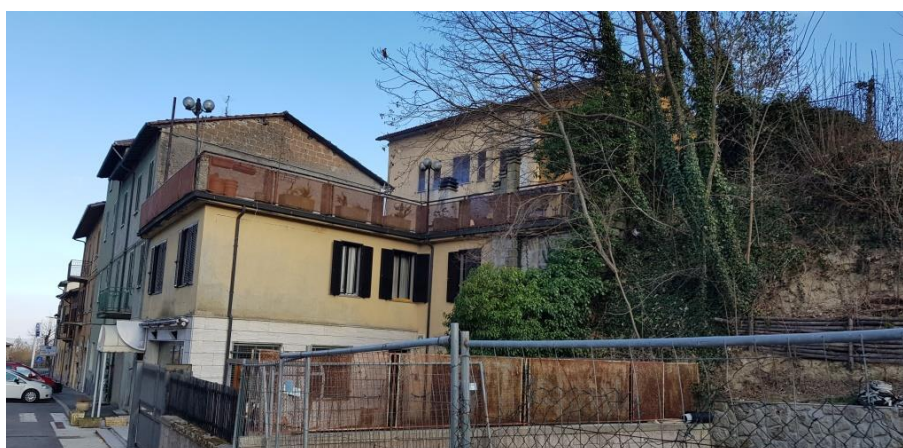
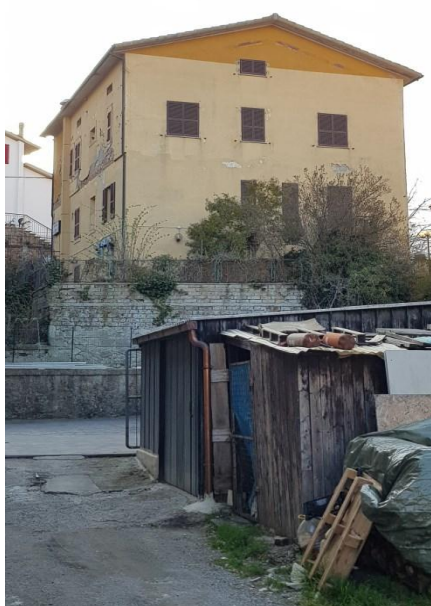
Il confronto tra la planimetria catastale e lo stato dei luoghi ha messo in evidenza modeste difformità dovute alla presenza di un tramezzo posto nella zona abitata che ha modificato la situazione graficamente rappresentata e piccole variazioni sulle aperture tra i locali interni. Nell'elaborato di seguito riportato evidenzio tale difformità.

Le difformità sono riportate nella planimetria di seguito riportata.

La prima a riguardo delle difformità. Le opere interne cui mi sono riferito riguardano essenzialmente di un tramezzo della zona adibita ad appartamento. Come ho scritto la difformità è semplicemente sanabile.

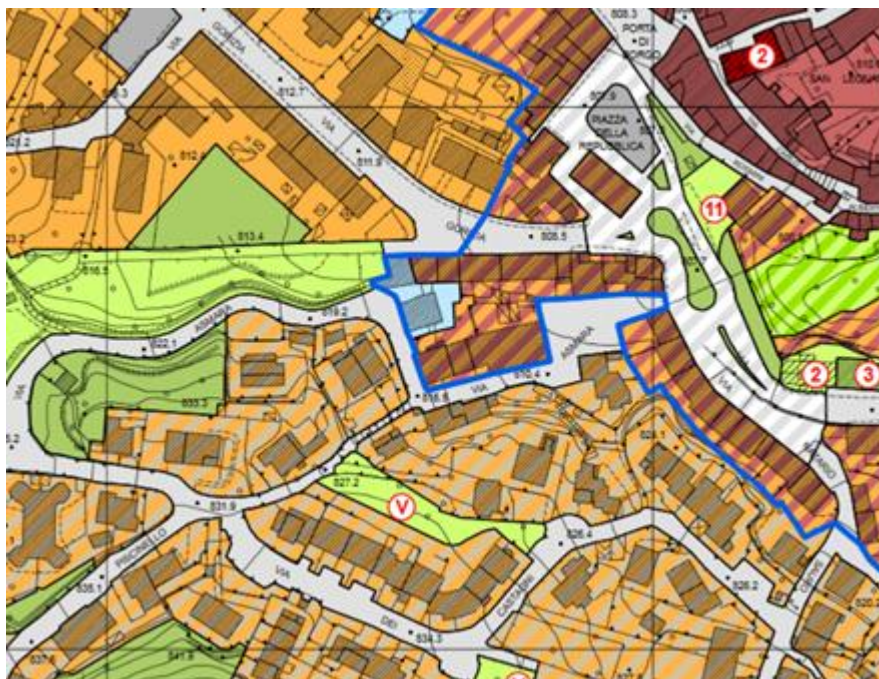
Come si può notare dalla planimetria allegata l’immobile si trova in area T che risulta normata dall’art. 59 delle NTA.
