TRIBUNALE di SIENA

REG. GEN. ESECUZIONI 111/2015

RELAZIONE TECNICA DESCRITTIVA e VALUTATIVA

relativa alla stima di tre distinti cespiti immobiliari posti rispettivamente in comune di Gaiole in Chianti (Si) località Molinaccio e Radda in Chianti (Si) località La Croce, della seguente proprietà:

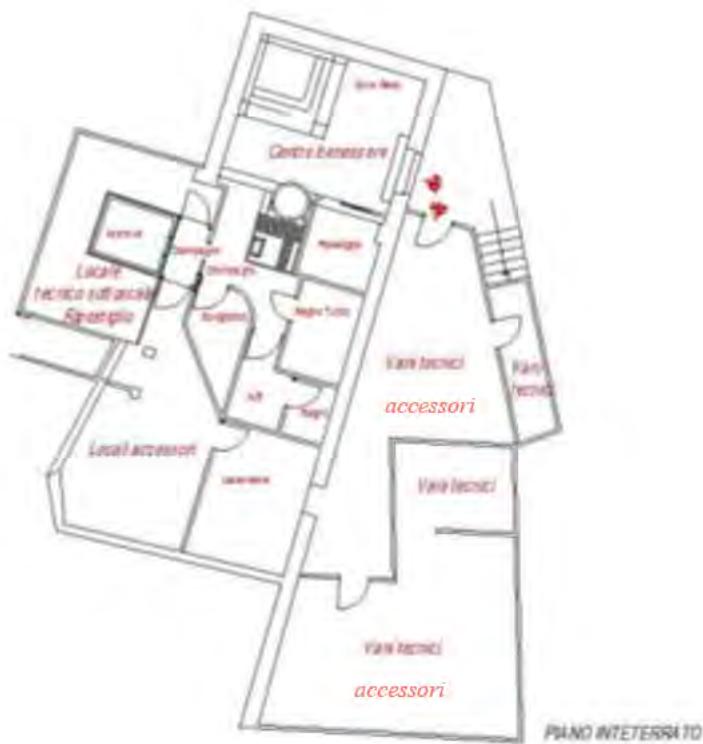
- Stato dei luoghi attuale (*Edificio principale*)
 - Denominazione ed utilizzo dei vani
 - Piano interrato

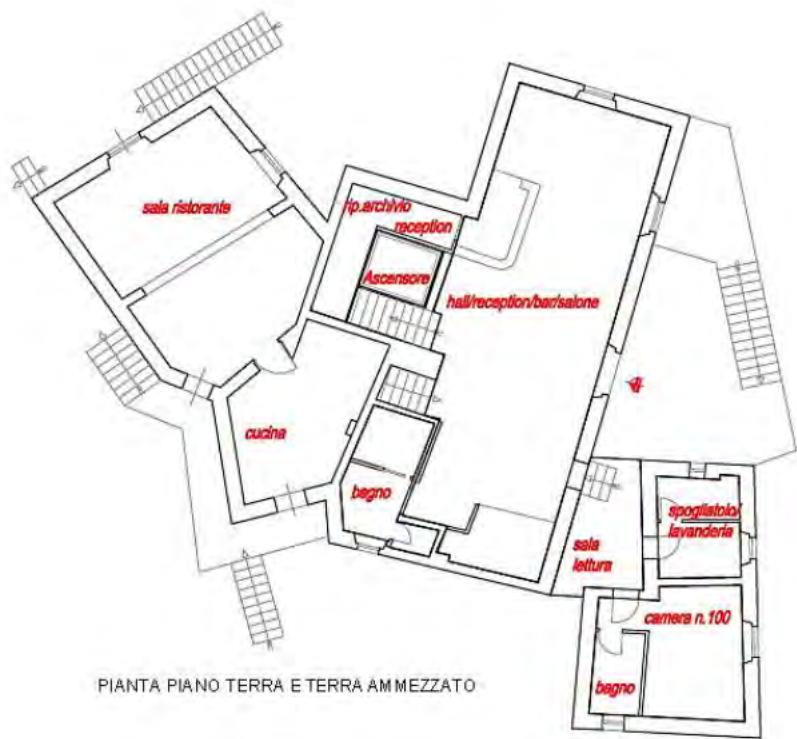
PIANTA PIANO TERRA E TERRA AM MEZZATO

- Stato dei luoghi attuale (*Edificio principale*)
 - Denominazione ed utilizzo dei vani
 - Piano seminterrato, terra

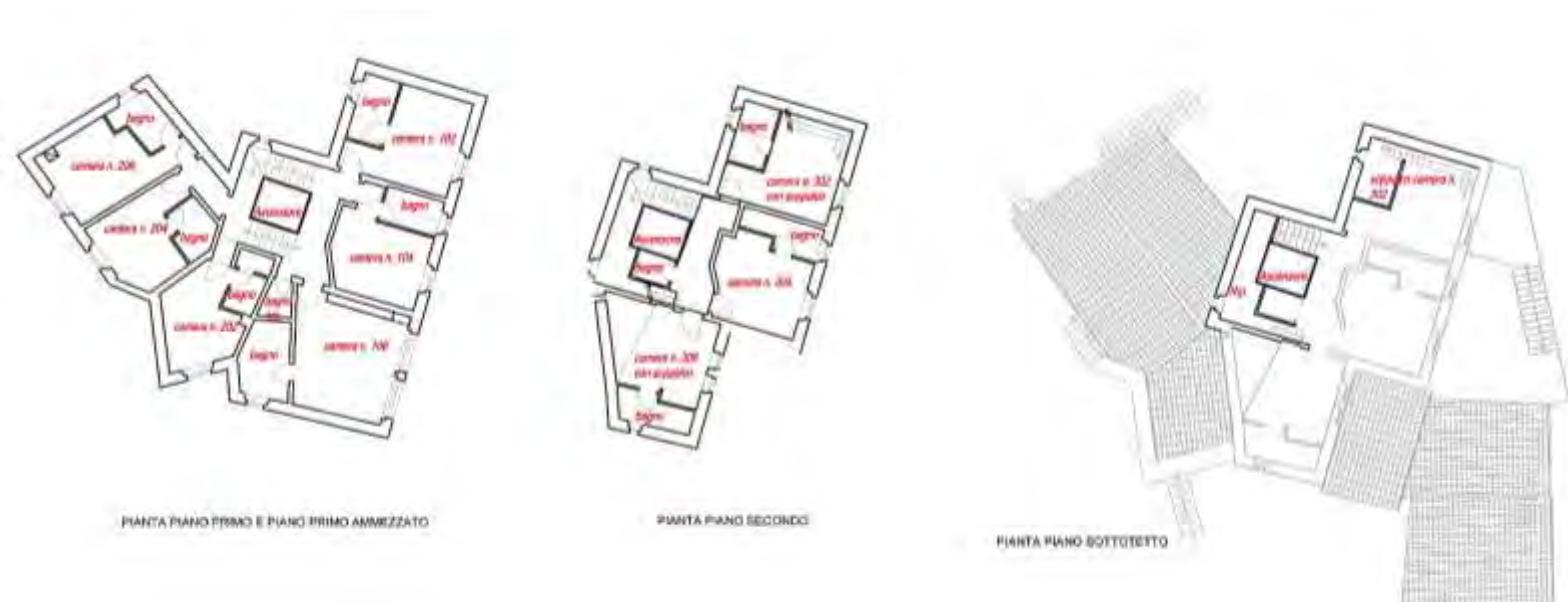
- Stato dei luoghi attuale (*Edificio principale*)

- Piano primo, secondo, sottotetto

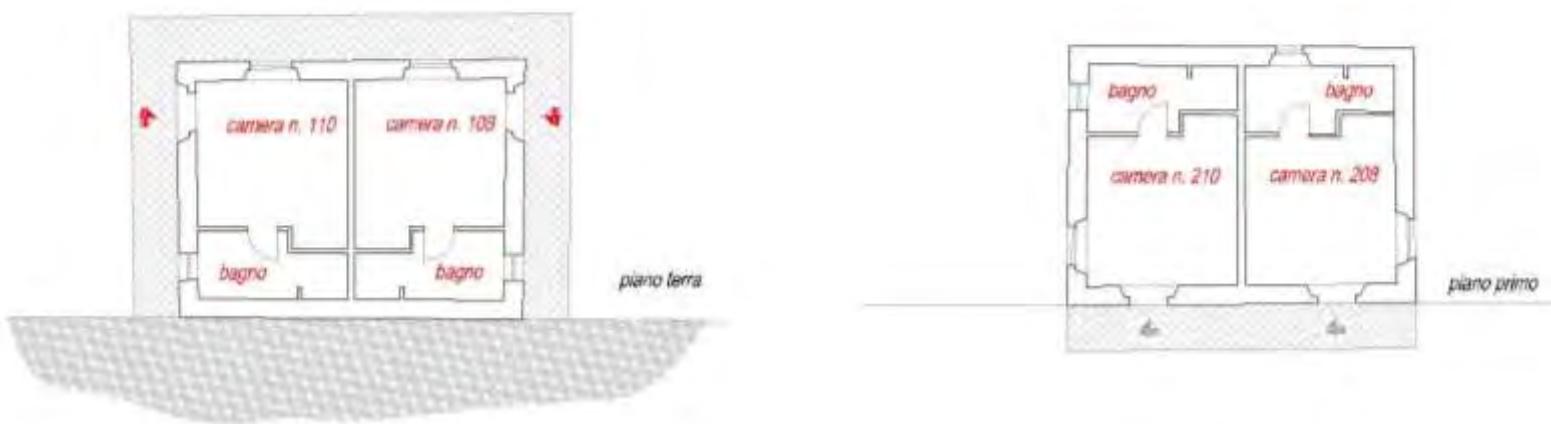
- Stato dei luoghi attuale (*Edificio secondario*)

- Piano terra e primo

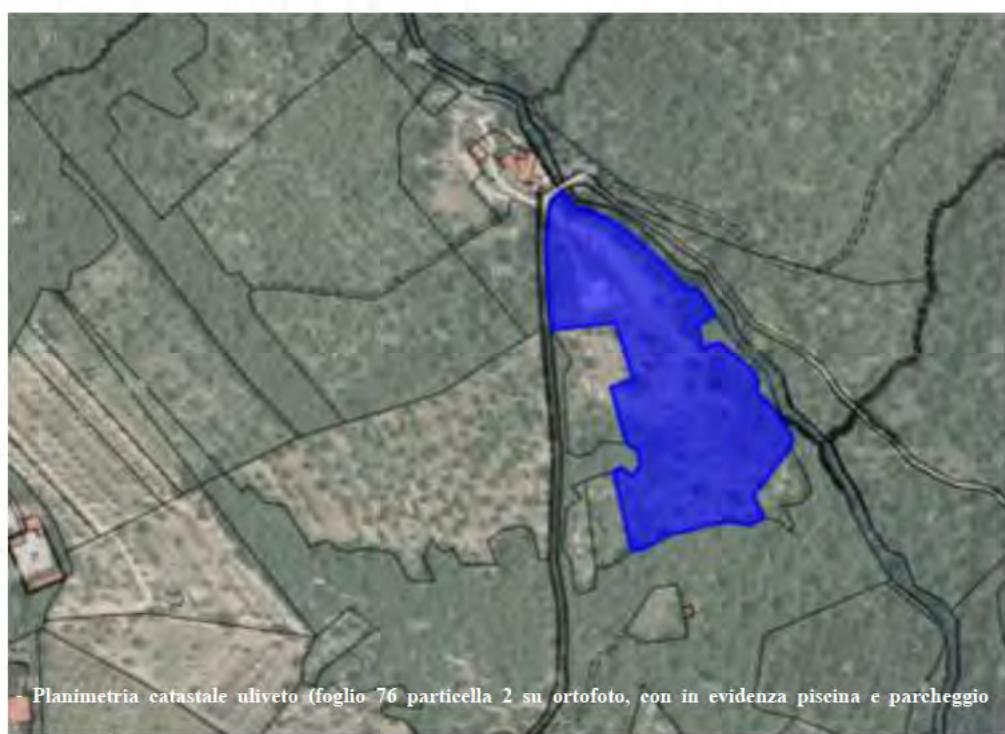
Per quanto riguarda i terreni, si evidenzia che la particella 2, catastalmente identificata come uliveto, di 11.880 mq di superficie, contiene al proprio interno aree urbanizzate quali il parcheggio scoperto e la piscina, che non risultano rappresentati. Risulterà pertanto opportuno procedere al frazionamento della particella ed al corretto accampionamento, occorrendo una spesa indicativamente quantificabile in euro 3.000,00.

Planimetria catastale uliveto (foglio 76 particella 2 su ortofoto, con in evidenza piscina e parcheggio

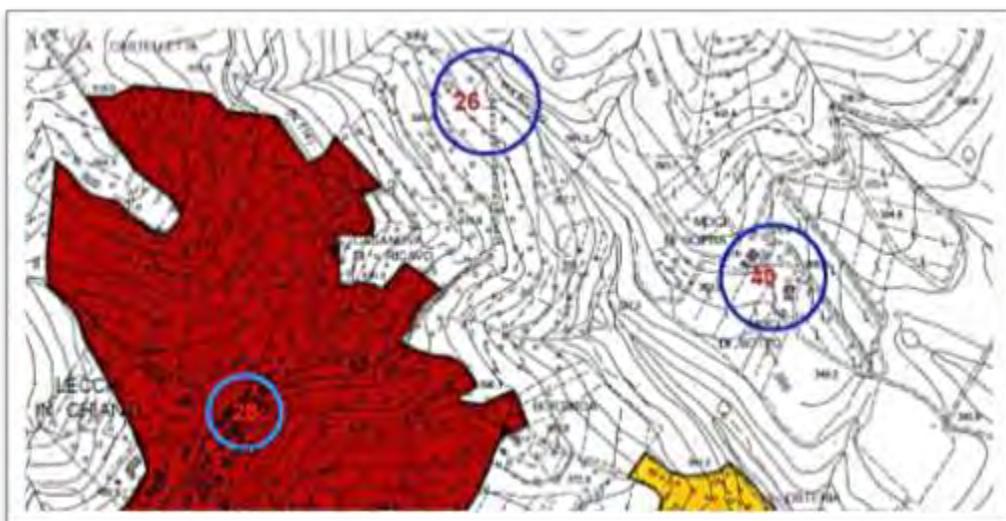
- Estratto RU (tav. 6 ovest), con individuazione dell'area oggetto di stima, evidenziata con il n.26 E5 - edifici di particolare pregio

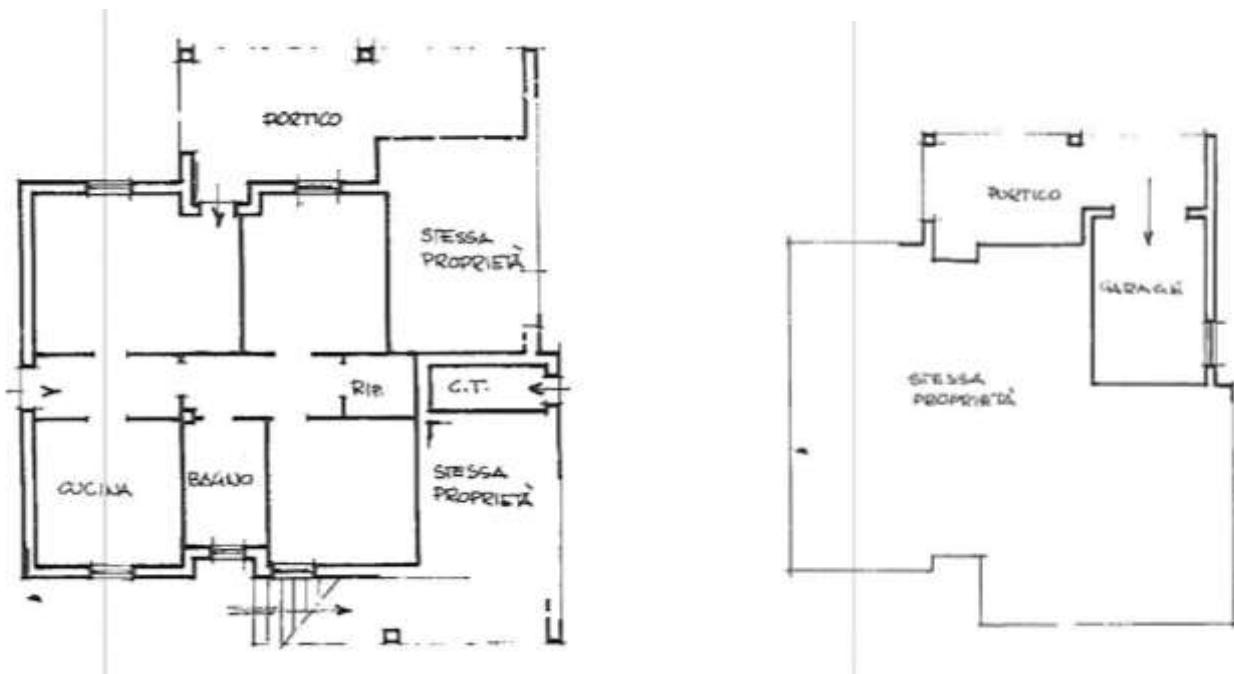
- Planimetria catastale sub. 4 e 6

- nel locale soggiorno è presente una spalletta in corrispondenza dell'angolo cottura ed una in corrispondenza del camino, entrambe non rappresentate così come il camino; nell'ingresso è presente un pilastro in aderenza alla muratura, anch'esso non rappresentato;
- al piano terra il locale posto sul retro del fabbricato, in origine centrale termica, poi destinato a scala interna di collegamento del piano primo al giardino, risulta non più collegato con i due garage posti sul medesimo fronte;
- il vano scala interno è stato inoltre chiuso con solaio corrispondente a quello del piano primo, in cui è stato ricavato un ripostiglio non rappresentato nella planimetria del piano primo, con scala non rappresentata nella pianta del piano terra;
