**TRIBUNALE DI AREZZO**  
Sezione Civile

**Fallimento 11/2023 R.F.**  
Aglini srl

**CONSULENZA TECNICA DI UFFICIO**

**Sansepolcro (AR)**  
Via degli Artigiani

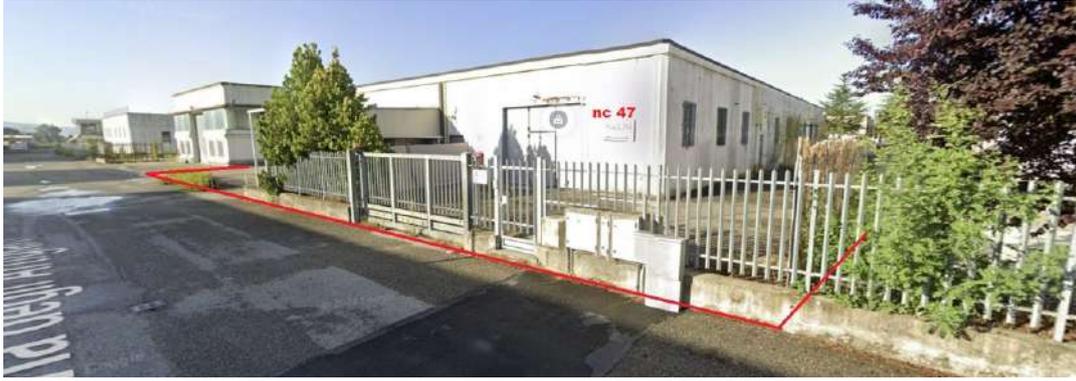
*Vista nord-est*

L'edificio è stato realizzato con una struttura prefabbricata costituita da pilastri sormontati da travi reticolari; perimetralmente è delimitato da pannelli prefabbricati in calcestruzzo mentre il pacchetto di copertura è costituito da un doppio strato di onduline.

Il manto esterno è in eternit.

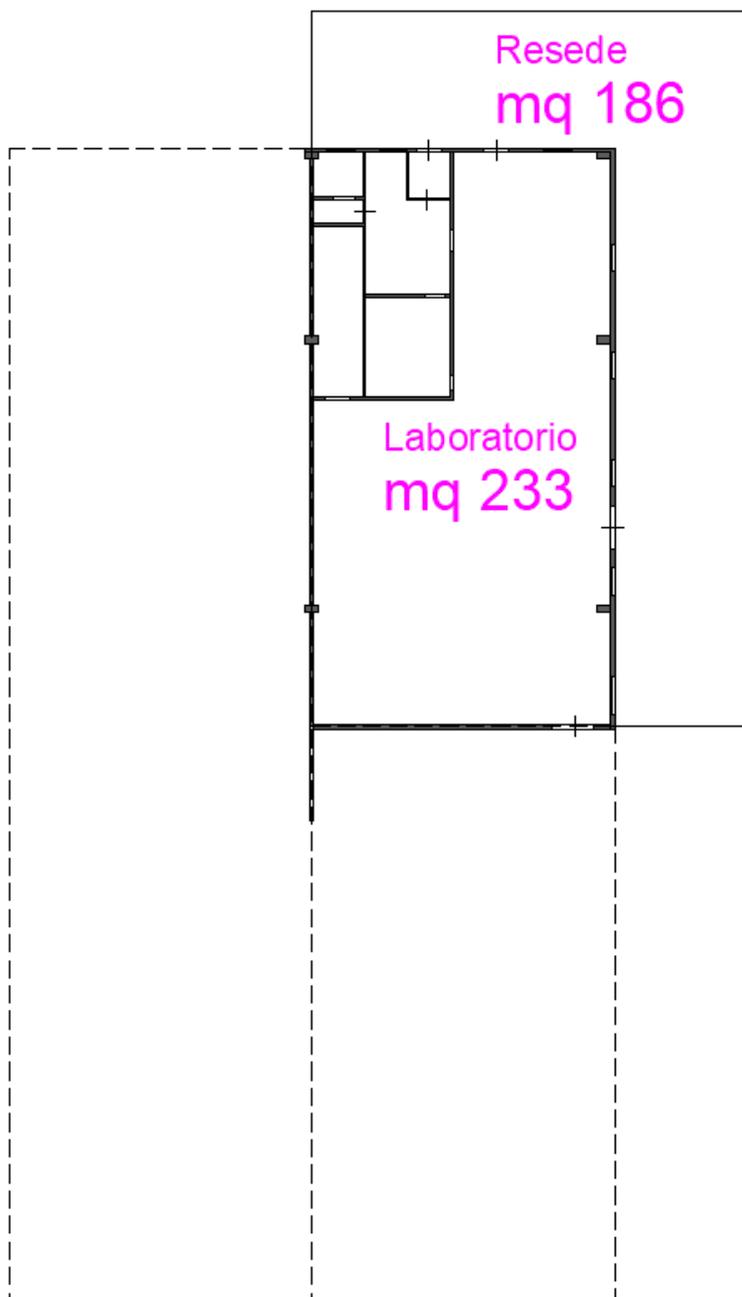
La rappresentazione non è coerente con lo stato di fatto.

L'unità immobiliare è collegata con il sub. 2 con una porta interna e sono state realizzate opere interne che non sono state descritte nelle planimetrie catastali.

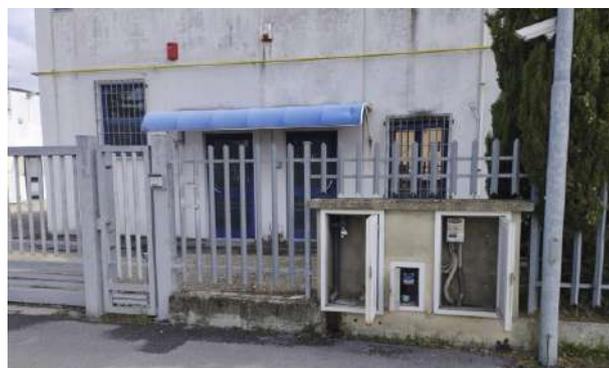
Il laboratorio è collegato ai servizi a rete dell'acquedotto, dell'energia elettrica e del gas metano.

All'interno dell'alloggiamento dei gruppi di misura sono presenti tutti gli allacciamenti, ma non è installato il contatore del gas metano.

E' verosimile che l'allacciamento non sia mai stato attivato, ovvero che sia stato disattivato in quanto l'impianto è stato servito da uno degli altri contatori dell'edificio.

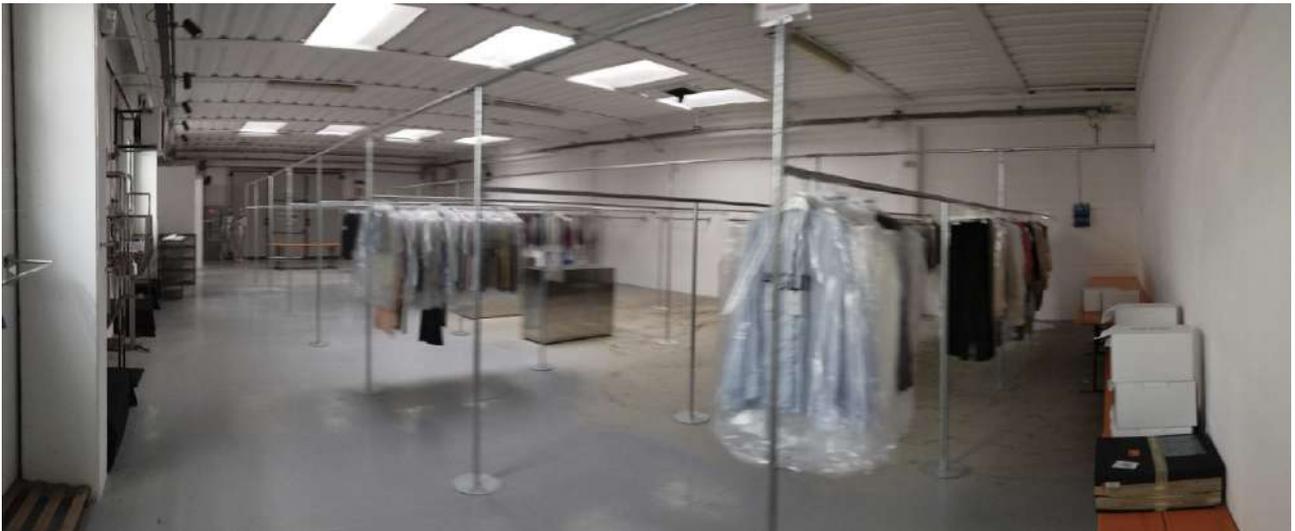
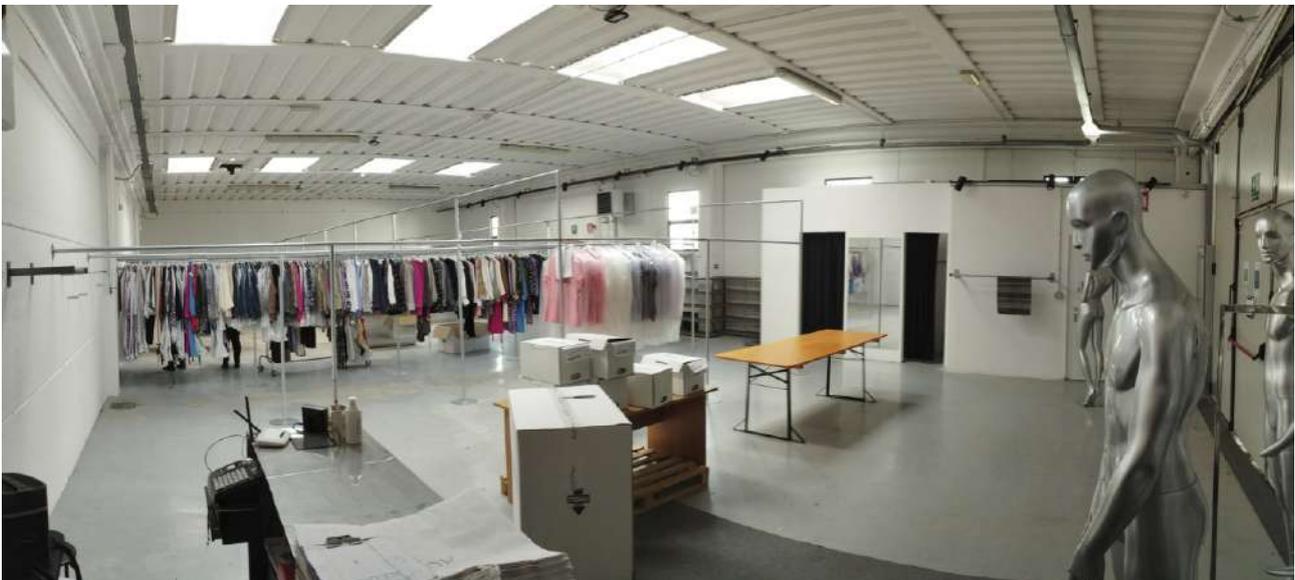
La rappresentazione non è morente con lo stato di fatto.

L'unità immobiliare è collegata con il sub. 2 e con la part. 630 con due porta interne e sono state realizzate opere interne che non sono state descritte nelle planimetrie catastali.

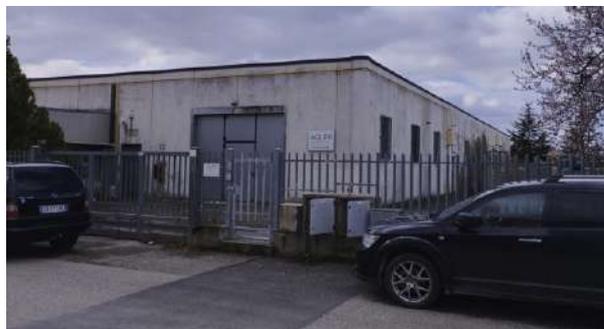
All'interno dell'alloggiamento dei gruppi di misura sono presenti tutti gli allacciamenti.

Secondo gli schemi progettuali reperiti, relativi alle opere realizzate nel 2014-2015, il contatore del gas metano serve anche l'unità descritta alla part. 630.

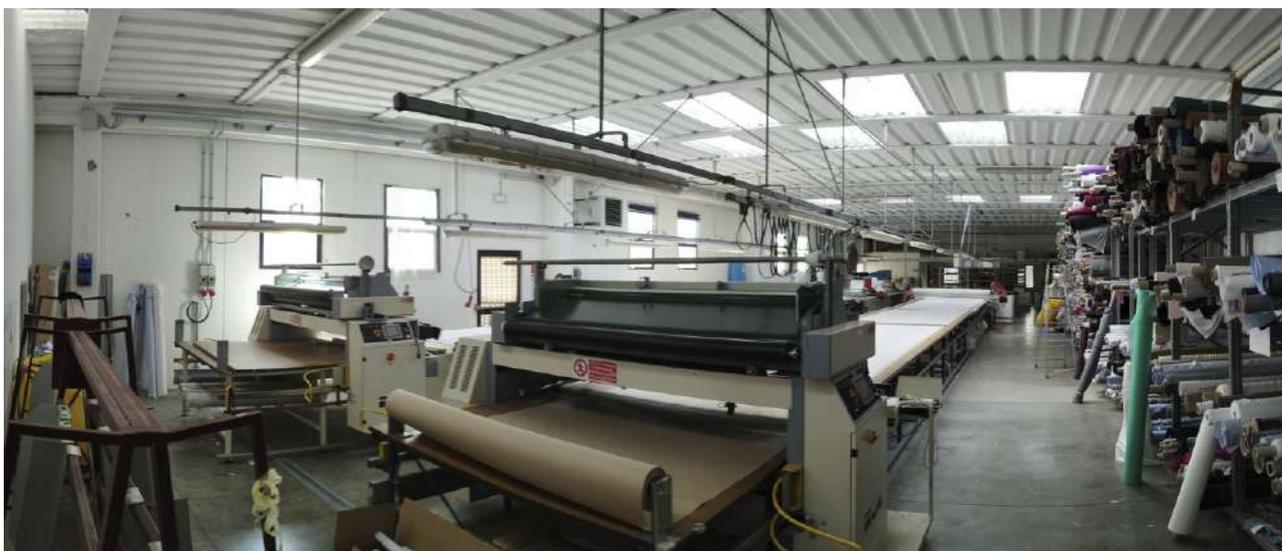
La rappresentazione non è coerente con lo stato di fatto.

L'unità immobiliare è collegata con la part. 625 sub. 2 con una porta interna e sono state realizzate opere interne che non sono state descritte nelle planimetrie catastali.

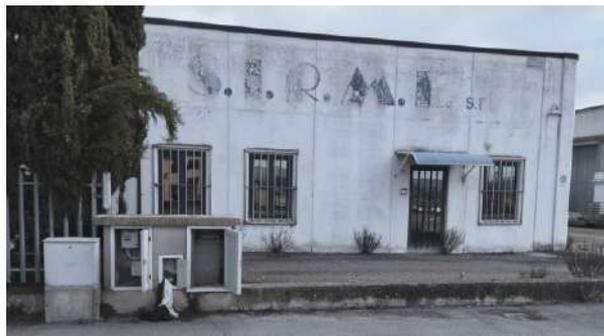
All'interno dell'alloggiamento dei gruppi di misura sono presenti tutti gli allacciamenti, ma non è installato il contatore del gas metano.

Secondo gli schemi progettuali reperiti, relativi alle opere realizzate nel 2014-2015, l'impianto è allacciato al contatore del gas metano della part. 625 sub. 2.
