# TRIBUNALE DI SIENA

Procedura Esecutiva Immobiliare n° 52/2024 RGE

## Perizia di stima

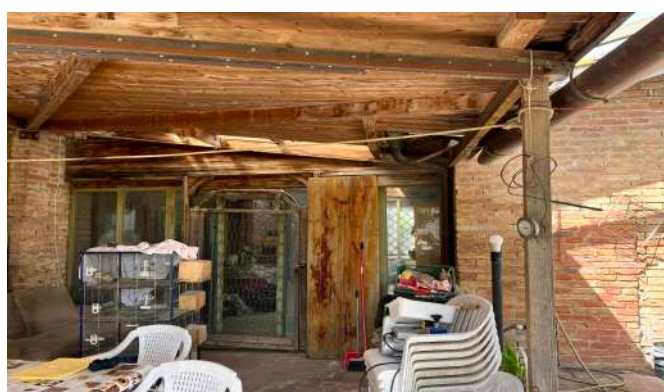
Tettoia aperta e tettoia con tamponamenti verticali

Il corpo di fabbrica pignorato **distinto alla particella 10 subalterno 22**, facente parte del complesso architettonico originario denominato poderi Paradiso e Ciliegio, è composto a piano terra da un soggiorno, uno sgombero, un servizio igienico, un ripostiglio attraverso il quale si scende con una rampa di scale al locale seminterrato distinto al subalterno 20, ed una lavanderia sulla quale si apre l'ingresso che insiste su unità immobiliare e resede esclusivo di altra proprietà (subalterni 21 e 15) sui quali esiste servitù di passaggio. Esternamente al fabbricato raggiungibile dal soggiorno è stato realizzato un corpo di fabbrica in legno ad un piano dove è situata la cucina dell'abitazione. Presenti anche una tettoia lignea su pilastri in corrispondenza del fabbricato ligneo ed una tettoia con orditura lignea e pannelli presumibilmente in polycarbonato con tamponamenti verticali in vari materiali, nella corte tra il fabbricato distinto al subalterno 22, il fabbricato distinto al subalterno 17 ed il fabbricato distinto al subalterno 16 non facente parte del compendio pignorato.
