## ESECUZIONE IMMOBILIARE PROMOSSA DA

(Esecuzione Immobiliare n°123/2021 del Reg. Gen. Es. riunita  
con Esecuzione Immobiliare n°5/2022 del Reg. Gen. Es.)

## PERIZIA INTEGRALE

**PREMESSA** - Il compendio immobiliare pignorato comprensivo sia del primo che del secondo pignoramento, è costituito da un complesso turistico ricettivo, in località Farneta in Comune di Cortona, composto da villa padronale (suddivisa in 8 camere oltre alle parti comuni del piano terra) con piscina, spogliatoi e cucina esterna, edificio destinato al culto privato, edificio con sei alloggi turistici al piano terra ed uno al piano primo, edificio con due alloggi e altri due ricavati nel piano seminterrato sempre con finalità turistico ricettive, piccola struttura adibita a reception, un edificio destinato a magazzino (ex stalletti) ed alcune strutture precarie in legno nelle immediate vicinanze delle strutture citate. Completano la proprietà ampie porzioni di terreno con destinazione bosco, seminativo ed uliveto. Nella foto della pagina precedente tale compendio immobiliare è stato delimitato con una linea rossa.

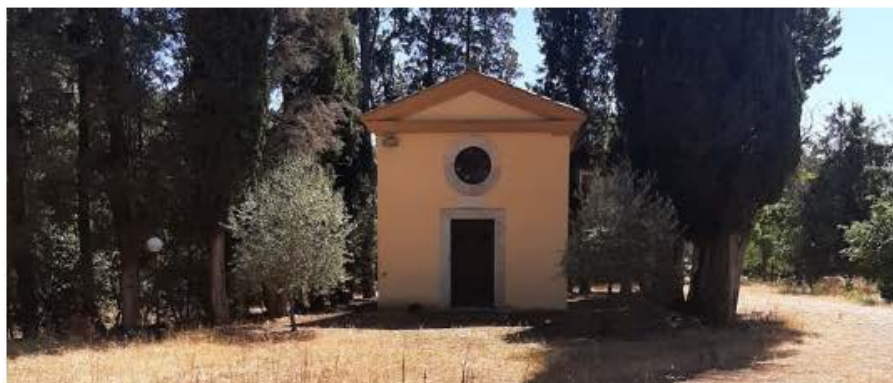
Si tratta di una struttura rettangolare realizzata in muratura portante, con copertura a capanna, realizzata con volte a crociera intonacate e affrescate a cielo stellato. Anche l'interno dell'edificio con altezza utile media paria circa 475 cm, è intonacato e tinteggiato con decori formati da strisce di colore marroni in senso longitudinale in tutte e quattro le pareti. Anche esternamente la piccola cappella è intonacata e tinteggiata con l'inserimento di cornici in travertino massiccio per la porta d'ingresso ed il rosone centrale. Nella facciata principale è presente anche un timpano triangolare di rifinitura.

La pavimentazione interna è realizzata con piastrelle di cotto levigate.

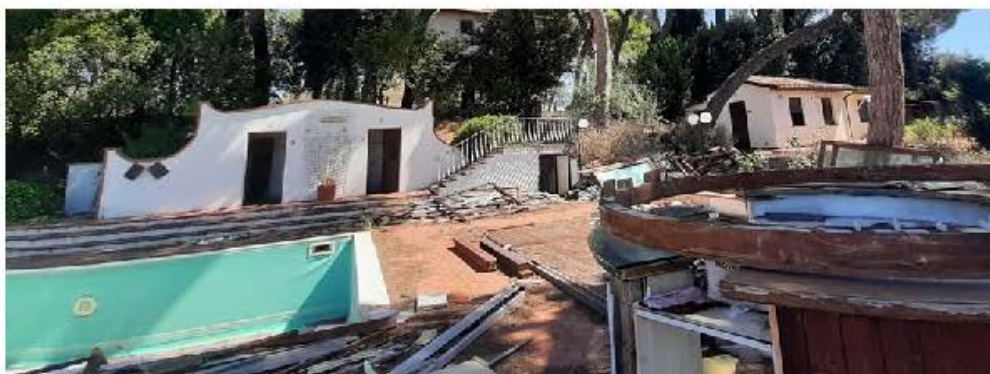
L'area della piscina, costruita nel 1987, a cui si accede tramite una piccola scalinata esterna, è composta anche da un annesso con servizi igienici, ed un annesso adibito a cucina.

La piscina, completamente interrata con altezza di circa 140 cm, con sistema di filtraggio a skimmer tradizionale, ha una dimensione di circa 6,00 mt per 12,00 mt, per un totale di circa 72 mq. Il bordo piscina è in travertino, e le pareti sono in cemento rivestite con telo in pvc impermeabile di colore verde chiaro. Le pompe di filtraggio (di dubbia funzionalità) come da progetto depositato in comune, sono localizzate sotto la rampa di scale esterne precedentemente citate. Intorno alla piscina c'è un'area di circa 400 mq pavimentata con piastrelle in ceramica color cotto, dalla quale è visibile uno stupendo panorama di tutta la vallata circostante. Da quanto visionato nelle carte comunali, e da foto di repertorio reperite in rete, su questo piazzale insisteva una struttura ricettiva di ristorazione, realizzata in legno/vetro, adesso demolita a seguito di ordinanza da parte del Comune. Di questa struttura attualmente se ne vede traccia per tutto il materiale di risulta depositato nel piazzale.

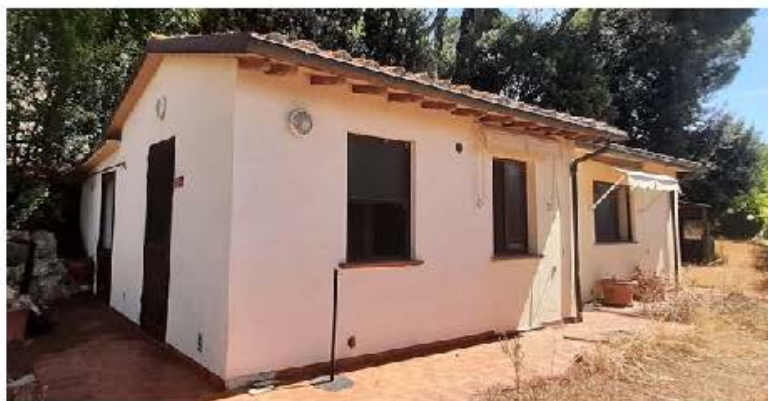
L'ultimo immobile di questo lotto, costituito dalla cucina, è anch'esso realizzato in muratura portante con copertura a capanna con l'ausilio di travetti precompressi in cemento armato. Le pareti interne ed esterne sono intonacate e tinteggiate. Tale struttura come meglio descritto più avanti risulta in parte essere oggetto di ordinanza di demolizione per le parti abusive.

Internamente quasi tutte le pareti sono rivestite con piastrelle ceramiche di colore bianco per un'altezza di circa 180 cm. La pavimentazione è realizzata con piastrelle in ceramica in finitura cotto. Le finestre e le porte esterne, sono in alluminio con avvolgibili in pvc. Le porte interne sono in legno.

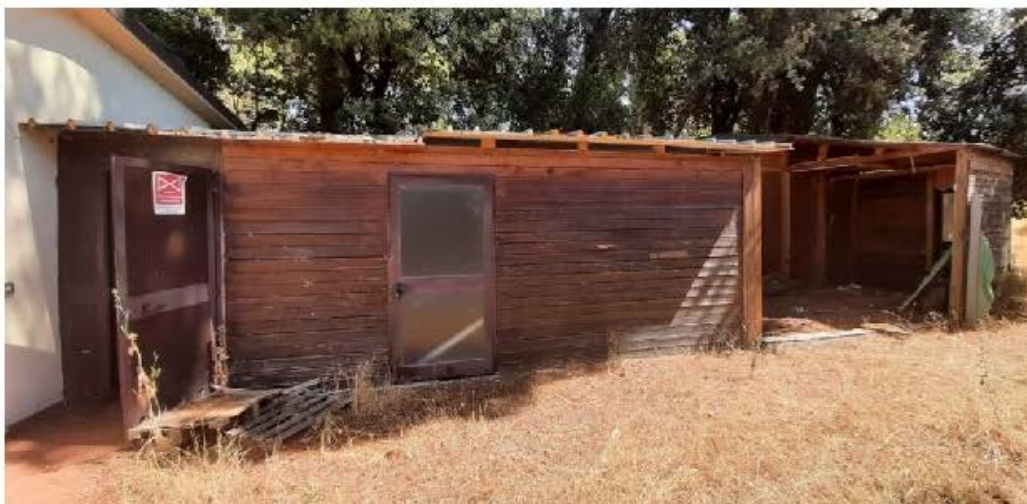
Adiacente alla cucina insiste una struttura precaria in legno, per la quale sempre il Comune di Cortona, con la stessa ordinanza precedentemente citata, ne ordina la demolizione. Tale ordinanza riporta quanto segue: “Manufatto in legno adibito a magazzino/celle frigorifere adiacente alla cucina, composto da tre corpi di fabbrica assemblati tra loro” (foto sotto).

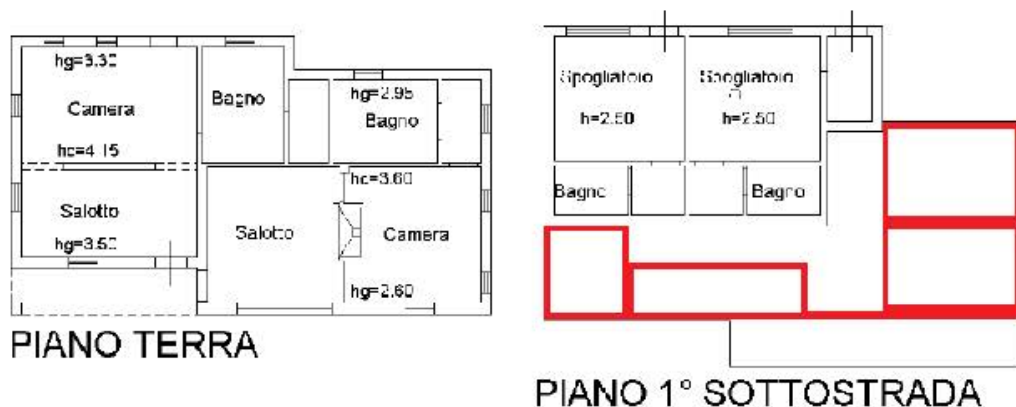
Oltre a questi locali, nel piano seminterrato denominato piano 1° sottostrada, troviamo altri locali non autorizzati dal Comune, ne tantomeno riportati nella planimetria catastale. In particolare si tratta di un primo locale adibito a centrale termica, un secondo locale adibito a deposito acqua, con vari autoclavi ed impianto a settori per irrigazione esterna, un piccolo corridoio ed altri due vani. In pratica l'abuso del piano seminterrato, è andato a completare la sagoma del fabbricato del piano terra. Nella figura sotto in rosso ho evidenziato i locali abusivi.

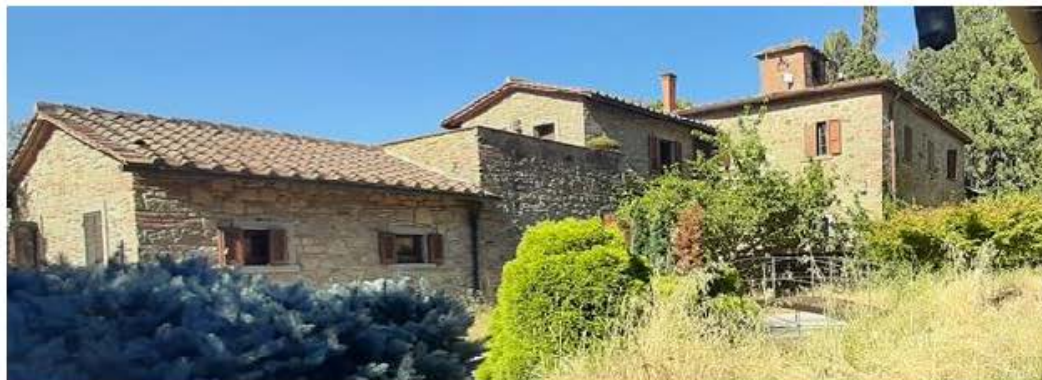
La seconda struttura ricettiva (che per praticità chiameremo B2), è costituita da 7 camere con bagno con forme e dimensioni diverse (6 al piano terra ed una al piano primo).

Anche questa struttura chiamata per praticità B2, è stata completamente ed ottimamente ristrutturata con la stessa concessione edilizia del 2004, con materiali e finiture di pregio tipiche della casa toscana in pietra con tetto in laterizio di coppi e tegole, riquadri delle finestre in pietra serena lavorata, infissi con doppi vetri e persiane in legno, pavimentazione interna ed esterna in cotto, ringhiere in ferro battuto, etc. Anche qui naturalmente non sono mancati episodi di furti ed atti di vandalismo, soprattutto nei bagni e nei componenti dell'impianto elettrico. Tra queste camere ad uso ricettivo (tutte con accesso indipendente dall'esterno) abbastanza ampie come dimensione, ve ne sono almeno cinque con altro locale antistante la camera (una sorta di salottino). I sette bagni, di cui 3 senza finestra, sono ben rifiniti nei materiali di rivestimento e pavimentazione oltre agli elementi dei sanitari, con docce e vasche idromassaggio. Uno in particolare di notevole dimensione è diviso dalla camera in cui sono presenti grandi archi in muratura, da una parete in vetro e struttura in ferro con vasca ovale idromassaggio incassata a pavimento e ampia doccia a muro. Quindi in generale possiamo affermare che risultano essere molto ben rifiniti e ben dotati.

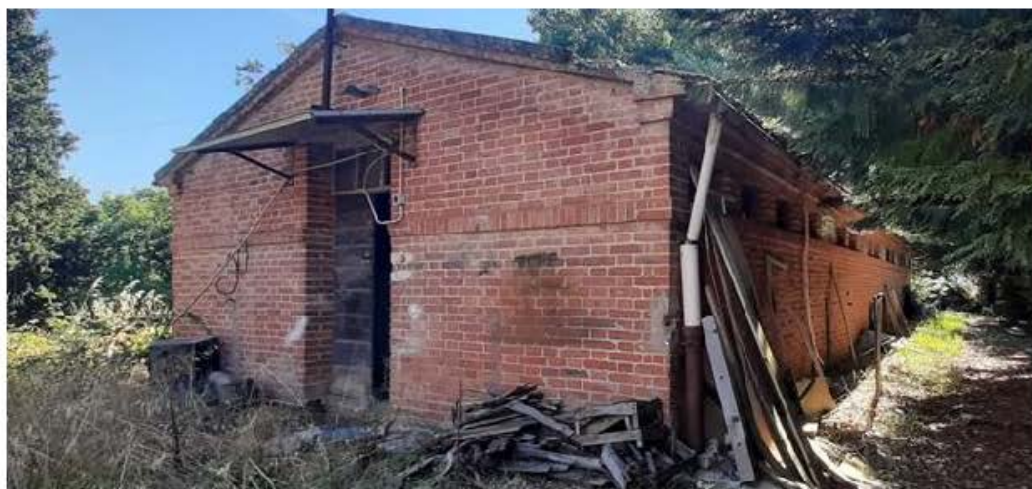
Il magazzino (ex stalletti) che in questa perizia viene indicato con B3, è costituito da un fabbricato rettangolare realizzato con mattoni faccia a vista impreziositi da cornici e lesene sempre in laterizio, con un solo piano fuori terra con copertura a capanna.

Internamente gli ambienti sono tutti suddivisi in varie celle con un ampio corridoio centrale. Ogni vano è dotato di finestra esterna realizzata in metallo. Nelle carte comunali e in quelle catastali gli ambienti interni sono tutti comunicanti tramite il corridoio centrale, mentre nella realtà, questa struttura al centro è stata chiusa, per cui attualmente vi sono due ambienti separati ed accessibili entrambi dall'estremità opposte del fabbricato.

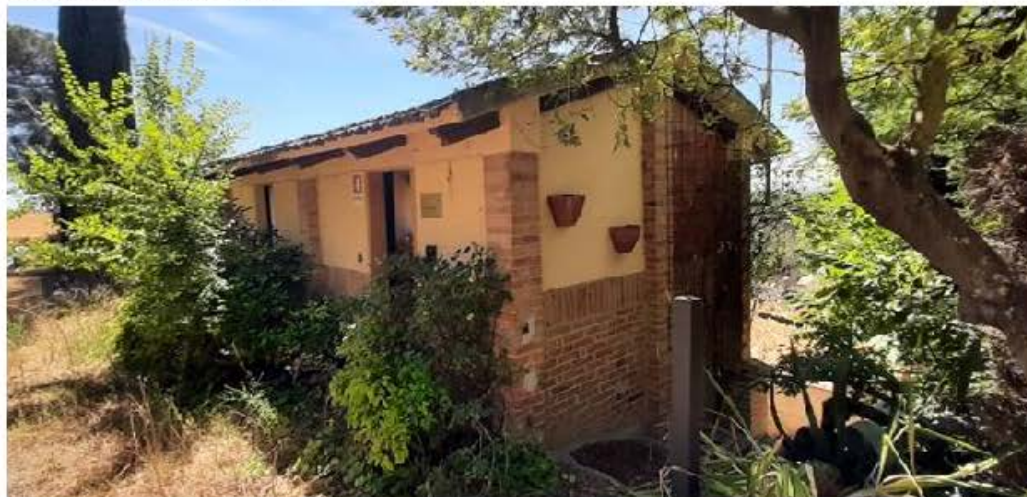
L'ultima struttura del lotto B, è costituita da un edificio rettangolare con copertura a capanna, realizzato in parte in muratura faccia a vista e strutturato su due piani non comunicanti tra loro, che in questa perizia per comodità indicheremo con B4.

Il piano terra, costituito da un unico vano rettangolare con destinazione ufficio, era probabilmente utilizzato come reception nell'attività turistico ricettiva. Mentre al piano seminterrato, a cui si accede tramite dei gradini esterni ricavati sul margine della scarpata, troviamo due vani separati, uno adibito a locale tecnico per impianto di riscaldamento e l'altro come magazzino.

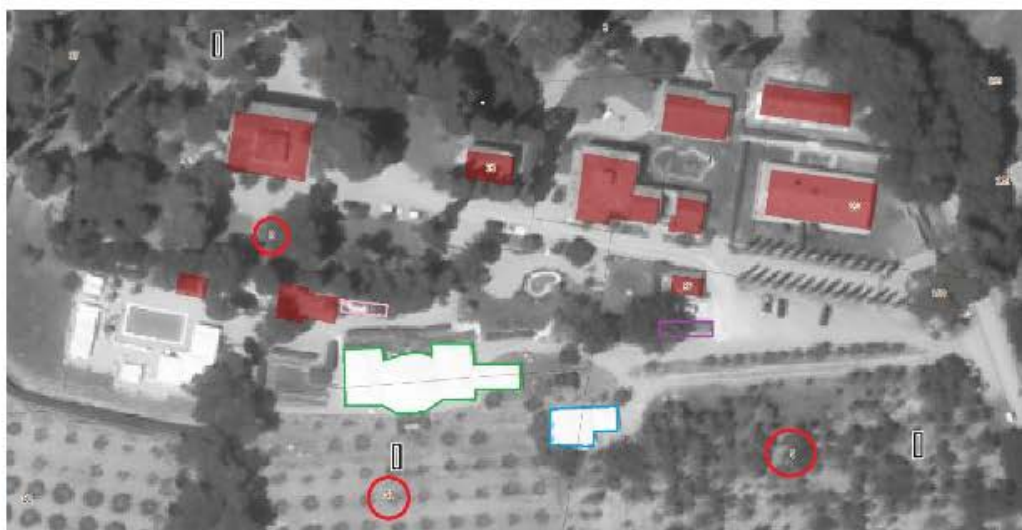
Il Sub. 2 p.lla 2 del foglio 276, censito in categoria C1, ricadente nella particella 2 del catasto terreni, dovrebbe corrispondere alla porzione di struttura bianca (parte alta) contornata in verde.

Il Sub. 1 p.lla 118 del foglio 276, censito in categoria C1, ricadente nella particella 59 del catasto terreni, dovrebbe corrispondere alla porzione bianca (parte bassa) contornata in verde.

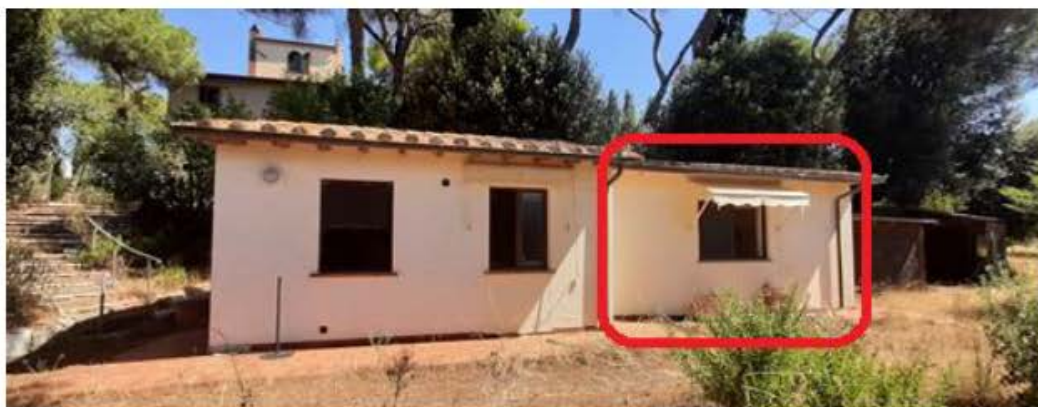
2. Nell'ordinanza di demolizione emessa dal Comune di Cortona, vi sono comprese anche altre strutture attualmente ancora esistenti. In particolare l'ampliamento della struttura in muratura adibita a cucina, composta da due blocchi di dimensioni consistenti.
