# TRIBUNALE ORDINARIO - AREZZO

## ESPROPRIAZIONI IMMOBILIARI

### 69/2024

## CONSULENZA ESTIMATIVA GIUDIZIARIA

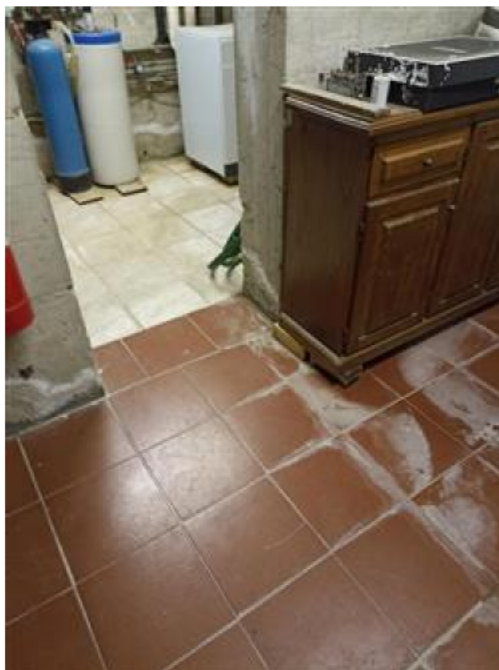
**La situazione più critica appare quella dei due locali interrati a causa di una mancata o insufficiente impermeabilizzazione della superficie esterna a contatto con il terreno: tale vizio-difetto comporta la presenza di copiose e persistenti venute di acqua sul pavimento (cfr. foto allegata)**

*loCALE interrato*

Tenuto conto della necessità di procedere con lavori di manutenzione, sia all'esterno del fabbricato - facciate, terrazza - che all'interno - le problematiche maggiori derivano dalla necessità di eliminare le copiose infiltrazioni di acqua al piano
