TRIBUNALE ORDINARIO AREZZO

ESPROPRIAZIONI IMMOBILIARI

28/2024

CONSULENZA ESTIMATIVA GIUDIZIARIA

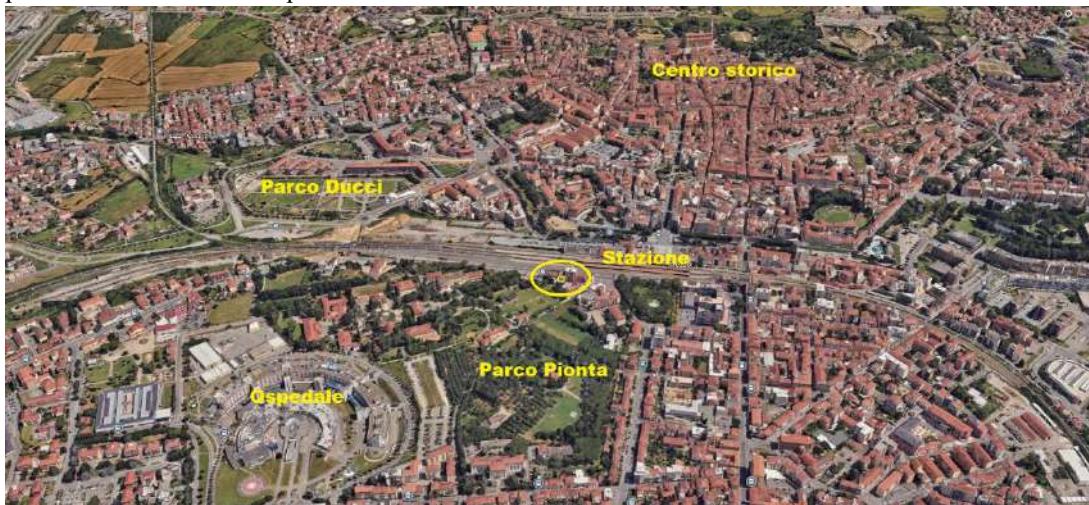
Il resede retrostante l'edificio è intercluso ed è delimitato dagli edifici adiacenti e non ha accesso sul parco del Pionta che dista poche decine di metri dal fronte del fabbricato.

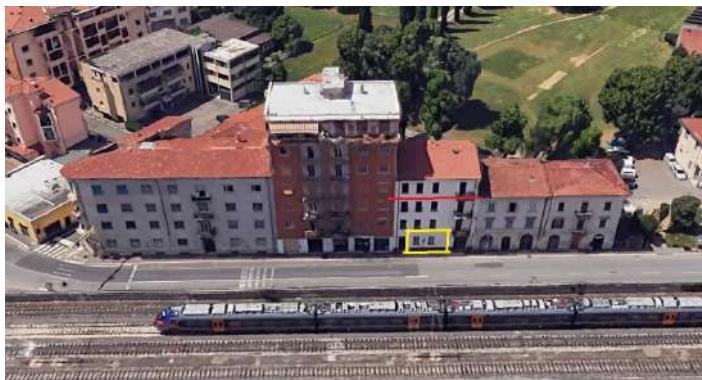
L'edificio è disposto su 4 livelli fuori terra che sono tutti destinati ad abitazione; al piano terra è peraltro presente un'unità commerciale che ha diretto accesso sulla strada. La scala condominiale, che ha accesso da Viale Cittadini, disimpegna tutti e quattro i livelli dell'edificio e costituisce accesso al retrostante resede condominiale dove si trova l'accessorio, realizzato su di un

unico livello, che è suddiviso in cantine.

La struttura portante verticale è in muratura, i solai intermedi sono realizzati con travetti in cemento e laterizio, mentre il solaio di copertura è realizzato con struttura in legno e laterizio e manto in marsigliesi.

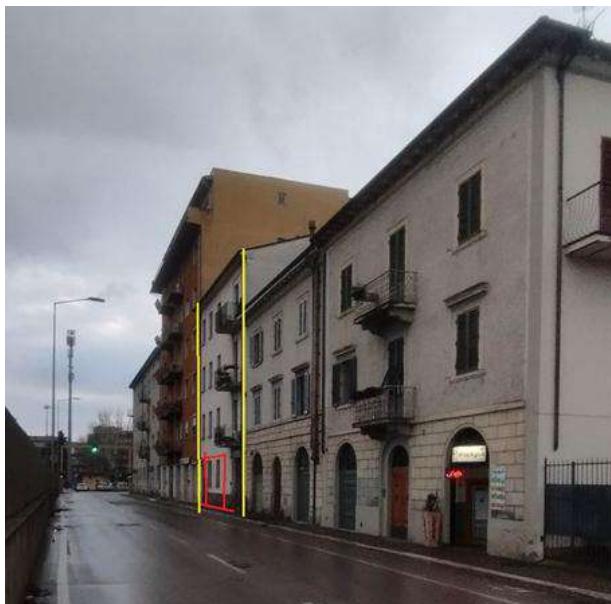
Fronte strada

Nelle immagini che seguono l’edificio è evidenziato con le linee di colore giallo, mentre l’appartamento con le polilinee di colore rosso

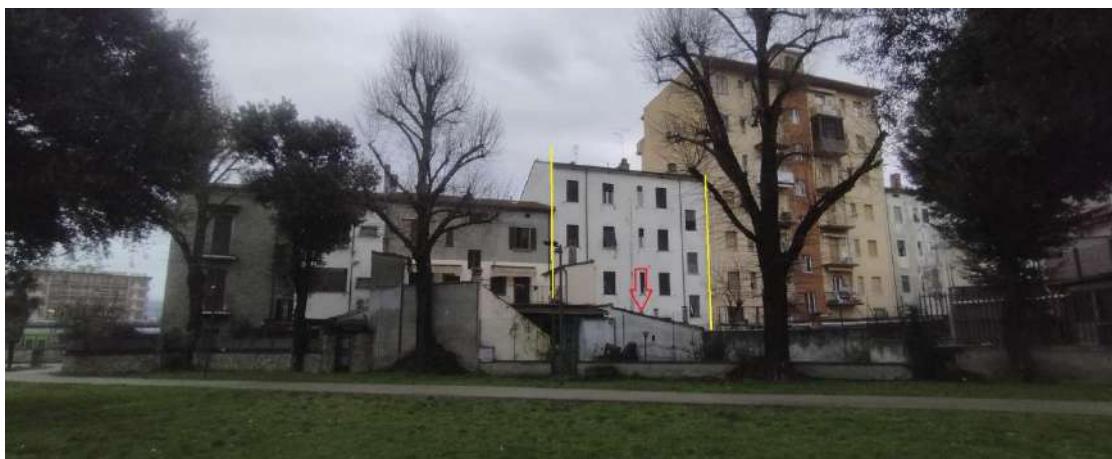
Fronte retro – Vista dal Parco del Pionta
L'appartamento è coperto dagli accessori

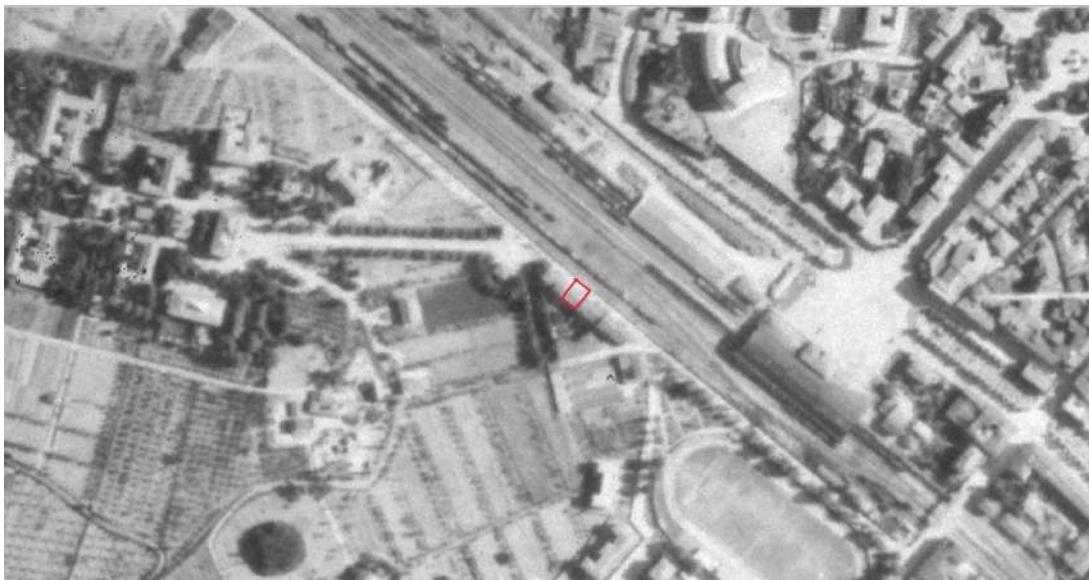
Nell'immagine che segue, datata 20.06.1943, viene individuato con la polilinea di colore rosso l'edificio ancora integro.

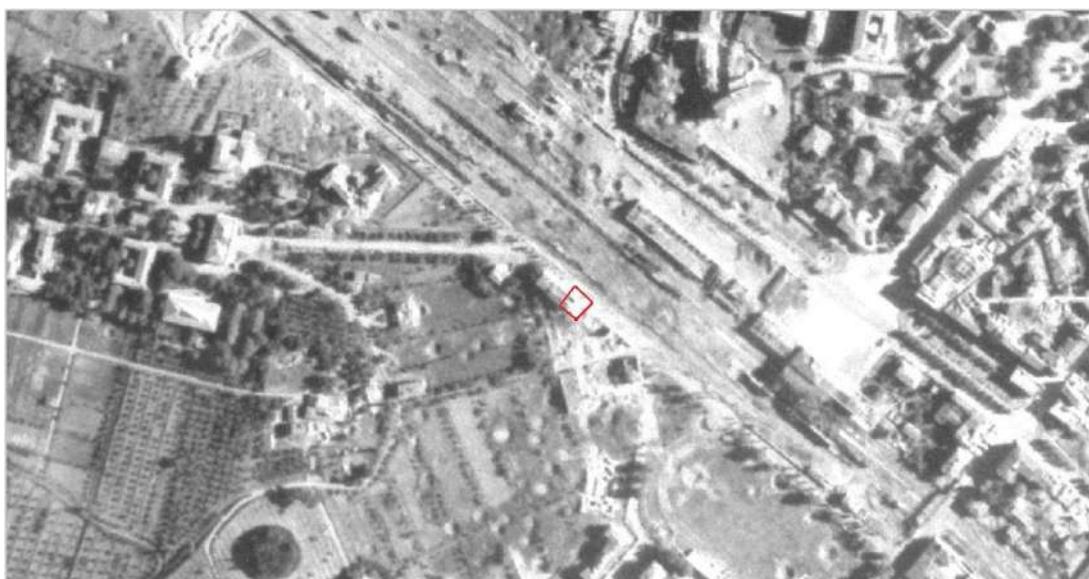
L'immagine sottostante documenta le condizioni dopo i bombardamenti, concentrati sulla linea ferroviaria e sulla stazione; è evidente che l'edificio fu pesantemente danneggiato.

Le immagini aeree della RAF depongono a favore che l'edificio avesse la medesima altezza di quello posto verso Ovest in quanto le falde di copertura sono in continuità. Ne discende che l'originario edificio era verosimilmente disposto su tre livelli fuori terra e che, magari, presentasse le medesime finiture di quelli adiacenti che non sono stati colpiti da ordigni bellici.

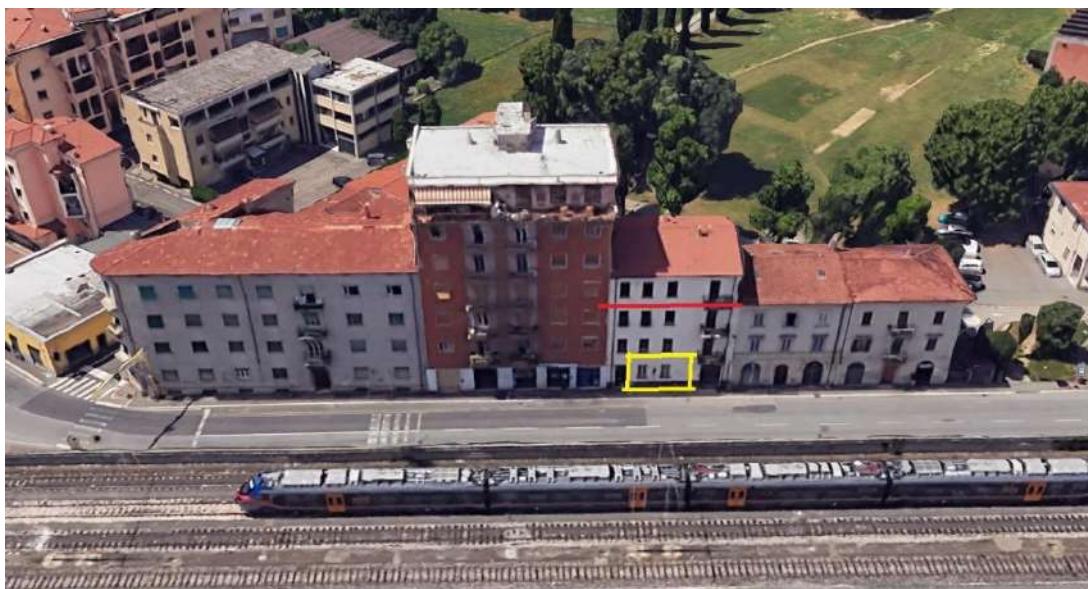
Nella foto che segue viene indicata con la linea rossa l'originaria quota della gronda e con il riquadro di colore giallo la posizione dell'appartamento oggetto di procedura.

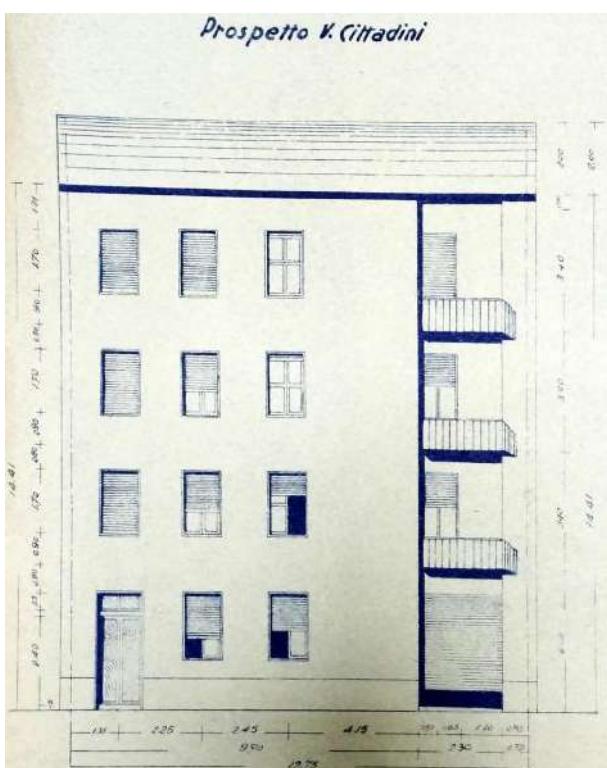
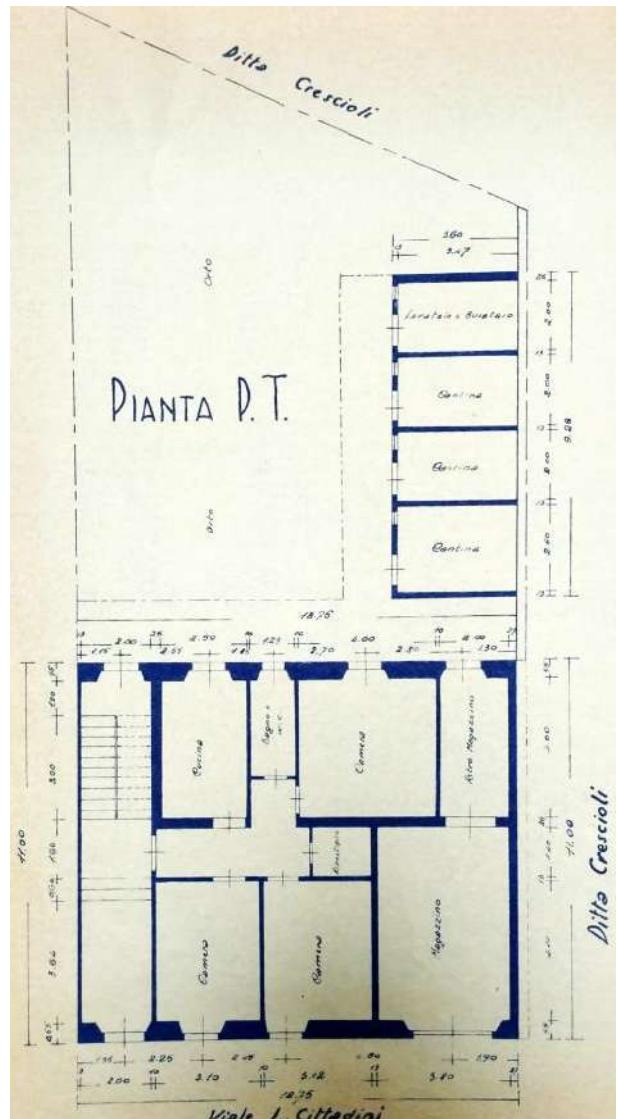
Pratica n. 16/1953

Licenza edilizia n. 388 del 21.01.1952 per la ricostruzione dell'edificio distrutto dagli eventi bellici rilasciata a *** DATO OSCURATO ***.

Il progetto si riferiva alla ricostruzione di un edificio disposto su tre livelli fuori terra.

A fianco viene riprodotta la pianta del piano terra.

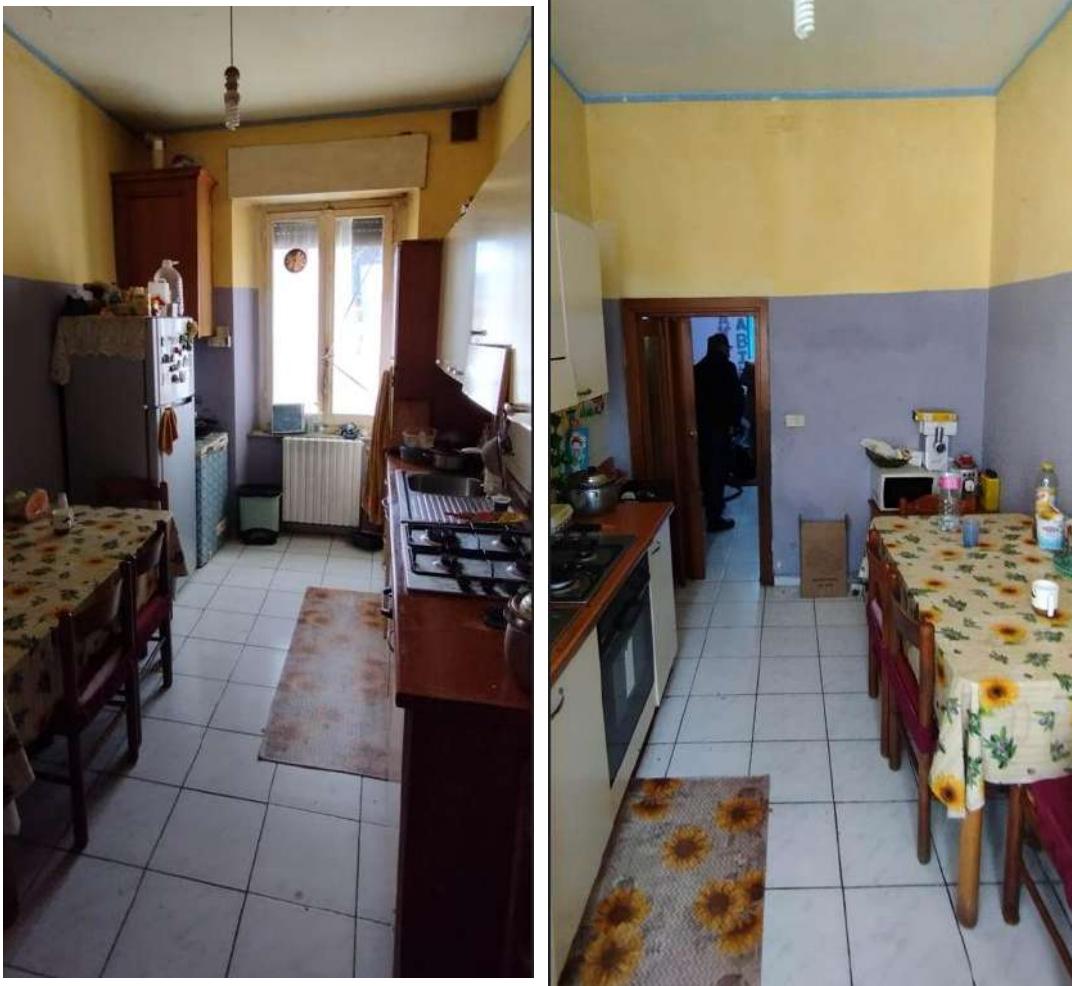
L'appartamento è posto a piano rialzato dell'edificio ed ha accesso dalla scala condominiale; a sua volta la scala condominiale ha accesso direttamente dal marciapiede di Viale Cittadini e consente l'accesso anche al retrostante resede condominiale dove è posto il corpo accessorio delle cantine. Il resede retrostante non ha altri accessi e non ha sbocchi al Parco del Pionta.

L'alloggio è costituito da una cucina, un soggiorno, due camere da letto ed un bagno; i locali sono disimpegnati da un corridoio centrale, che costituisce anche la zona di ingresso; sulla parte finale del corridoio è stato realizzato un ripostiglio.

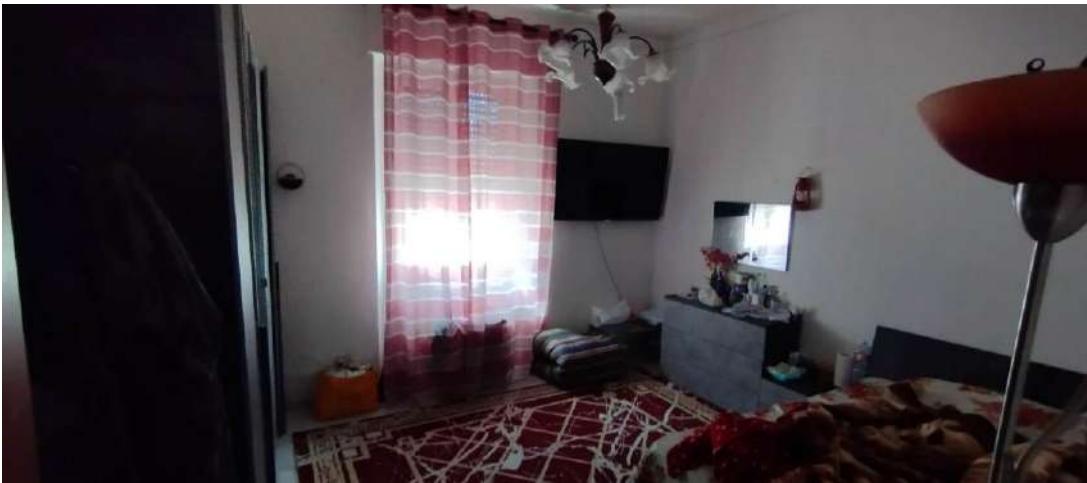
Tutti i locali, ad eccezione del corridoio e del ripostiglio, hanno finestre esterne; il soggiorno ed una camera affacciano direttamente sul marciapiede di Viale Cittadini mentre gli altri locali affacciano sul resede retrostante.

Gli affacci lungo Viale Cittadini sono condizionati dagli alti volumi di traffico veicolare; secondo i dati rilevati dal Comune nel 2016 nell'ambito del 'Piano Urbano della Mobilità', i veicoli che transitavano sulla strada erano oltre 12.000/giorno, con punte di 1.100/ora.

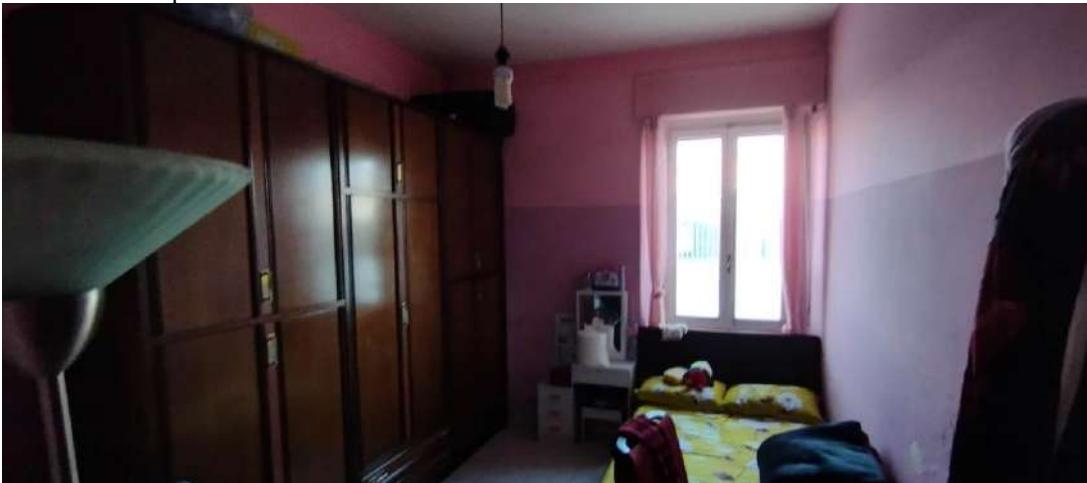
Gli interni sono intonacati e tinteggiati; gli impianti sono coevi alla realizzazione dell'edificio, salvo alcuni aggiornamenti quale, ad esempio, l'installazione della caldaia alimentata a metano ed il rifacimento dei pavimenti.

Gli infissi sono in legno, e risalgono all'epoca della ricostruzione, le aperture esterne sono dotate di avvolgibili ed i pavimenti sono in monocottura.
