TRIBUNALE DI AREZZO
Sezione Esecuzioni Immobiliari

N.R.E. 252/2017

***Considerazioni tecniche ed economiche
conseguenti alla formazione di un lotto unico***

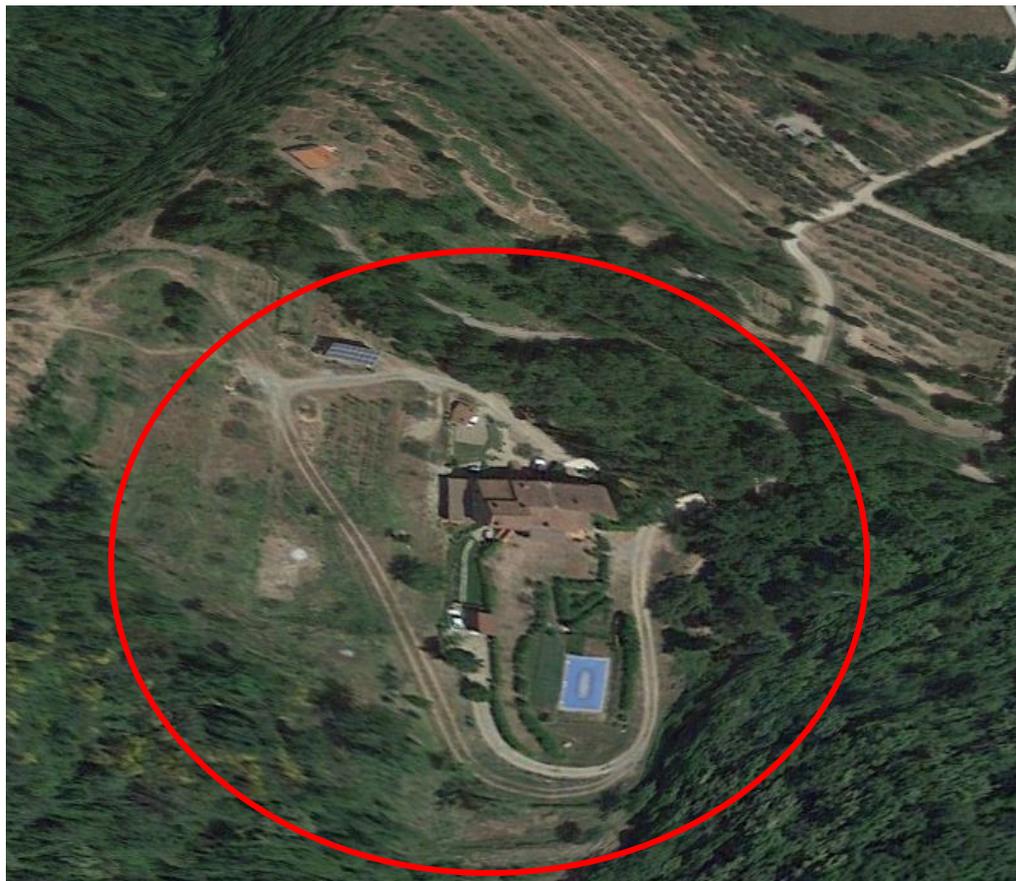
Al compendio immobiliare pignorato, è stato aggiunto una manufatto in legno sul tetto della quale è presente un impianto fotovoltaico asservito ad una delle unità abitative pignorate.

Tale manufatto era previsto originariamente come tettoia aperta, e verosimilmente dopo il suo completamento, è stato tamponato suddividendolo in due ambienti accessori quali deposito e legnaia.

L'aggiunta di tale immobile è conseguenza dell'accatastamento eseguito dallo scrivente, in virtù del quale il manufatto è stato riportato nell'odierna cartografia (mappa) identificandolo successivamente con planimetria catastale distintiva.
