**TRIBUNALE DI SIENA**  
**Sezione Procedure Concorsuali**

Liquidazione Giudiziale: **ARREDAMENTI S.MARCO DI CORTE ZARI SRL IN LIQUIDAZIONE**  
n° 7 anno: **2025**

**PERIZIA DI STIMA DEI BENI IMMOBILI**

La presente perizia estimativa prende in considerazione tutti beni immobili facenti capo all'azienda e che sono divisi in due parti la zona uffici mostra espositiva e l'opificio vero e proprio. Gli immobili sono ubicati in Poggibonsi, Loc. Foci, Via Liguria n° 2. Zona urbanisticamente destinata ad area artigianale/industriale.

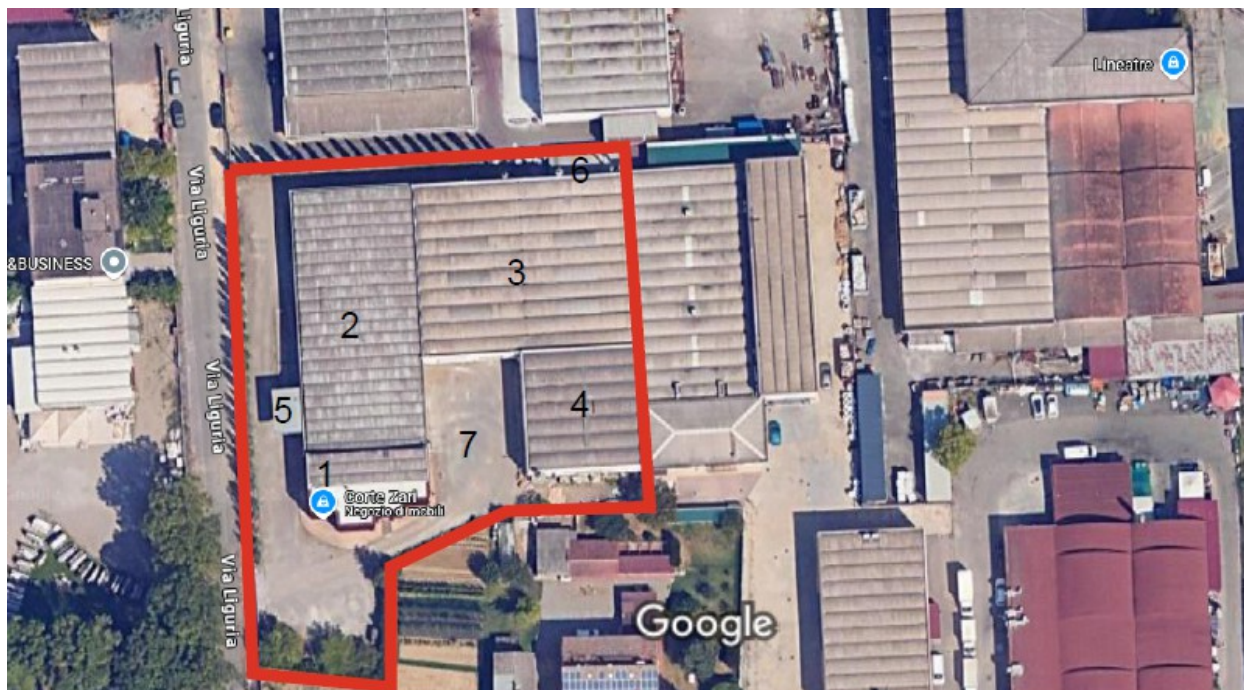
L'immobile posto in Poggibonsi, Loc. Foci via Liguria n° 2 si compone di 7 zone distinte tra loro così suddivise:

zona 1: Uffici e mostra espositiva il tutto su due piani per una superficie di mq. 269,80 al piano terra e di mq. 206,48 al piano primo per un totale di mq. 476,28

zona 2: opificio della superficie di mq. 1003,50 a cui si devono detrarre mq. 169,59 dei vecchi uffici e della zona espositiva pertanto la superficie risulta di mq. 833,91

zona 3 : opificio della superficie di mq. 1071,47

zona 4: opificio della superficie di mq 414,10

zona 5: tettoia zona carico e scarico merci per una superficie di circa mq. 42,00

zona 6: struttura fatiscente in metallo utilizzata per deposito vernici e piccole lavorazioni con una superficie di circa mq. 45,00

zona 7: resede esterno per una superficie totale al netto della superficie coperta delle zone 1,2, 3 e 4 pari a mq. 2.038,72
