**TRIBUNALE DI AREZZO**  
Sezione Civile

**Fallimento 40/2021 R.F.**

Hotel La Balestra srl in liquidazione

**CONSULENZA TECNICA DI UFFICIO**

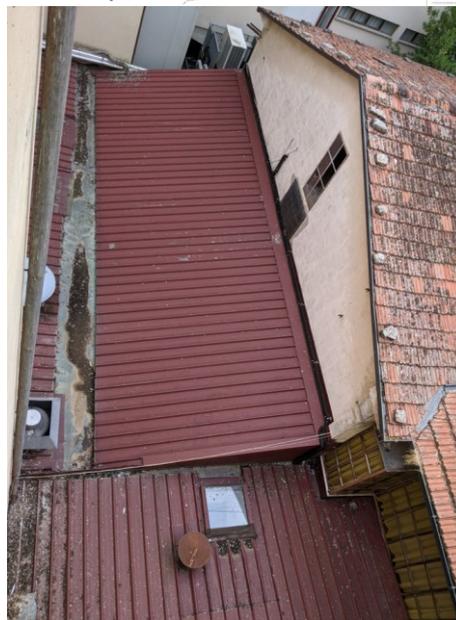
L'intervento è corredata di autorizzazione paesaggistica con la prescrizione della Soprintendenza di realizzare il nuovo manto in tegolini marsigliesi di laterizio.

Nel realizzare le opere non è stato ottemperato alla prescrizione.

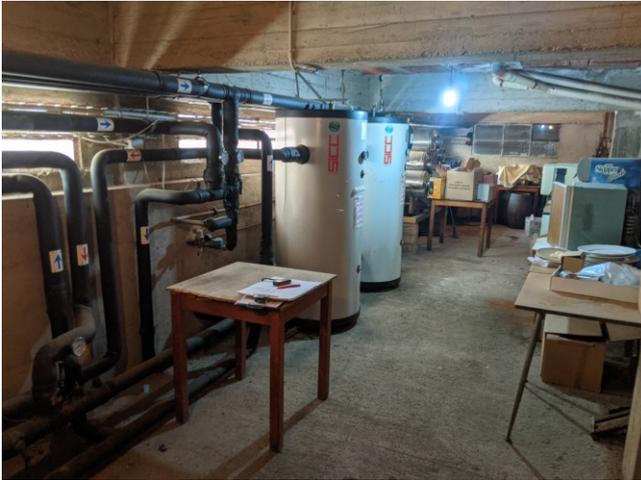
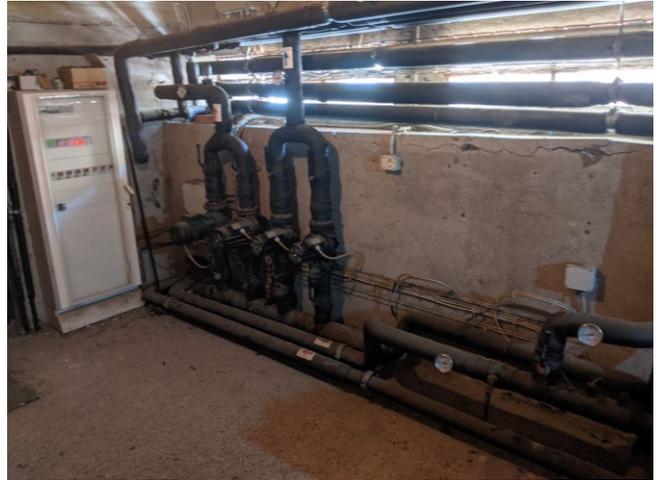
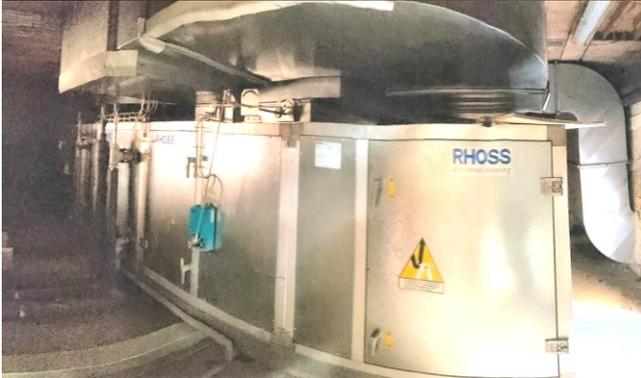
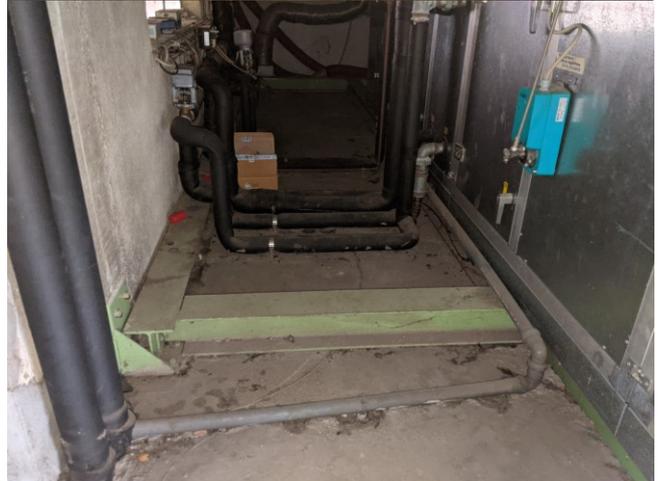
In quest'ultimo locale è stata installata una struttura di putrelle di acciaio, a sostegno del macchinario, soprastante il solaio in latero-cemento dell'ammezzato.

I locali non presentano finiture (pavimento ed intonaci).

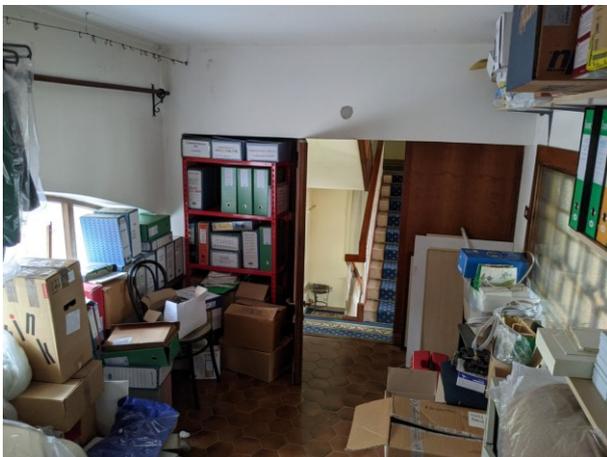
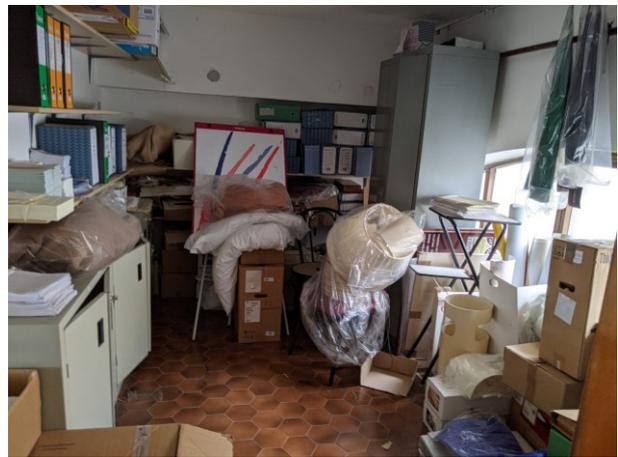
### 7.2.3.4. L'archivio-deposito (blu-Ad)

Il locale è accessibile dal secondo pianerottolo della scala principale ed è destinato a locale archivio-deposito.

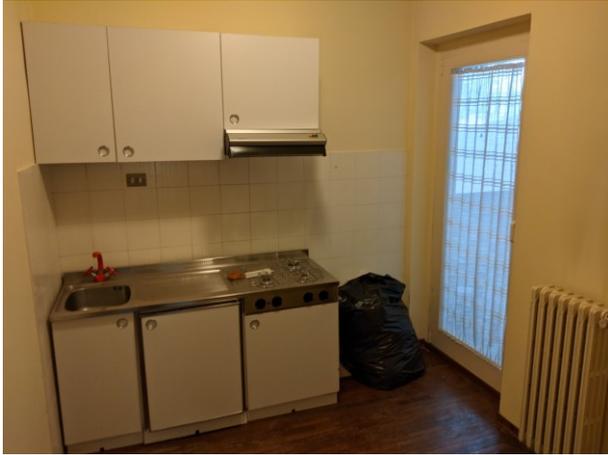
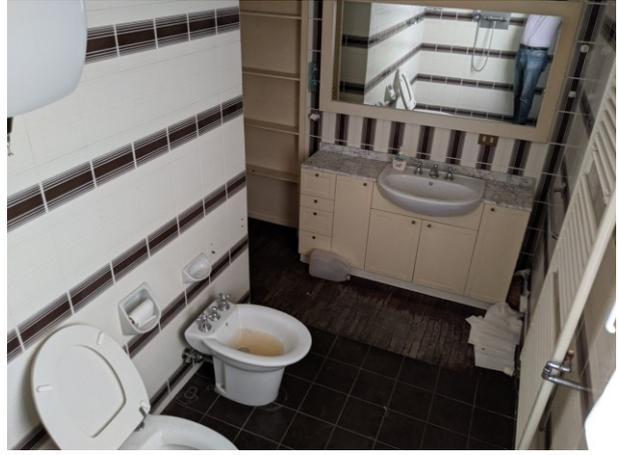
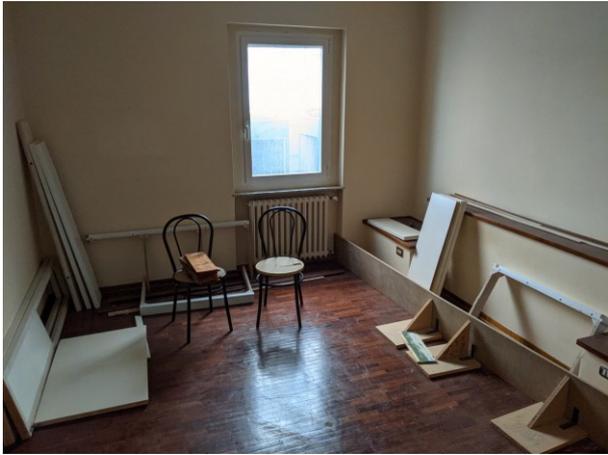
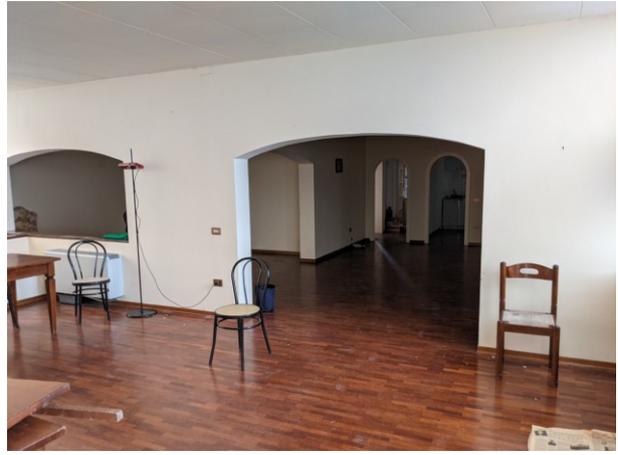
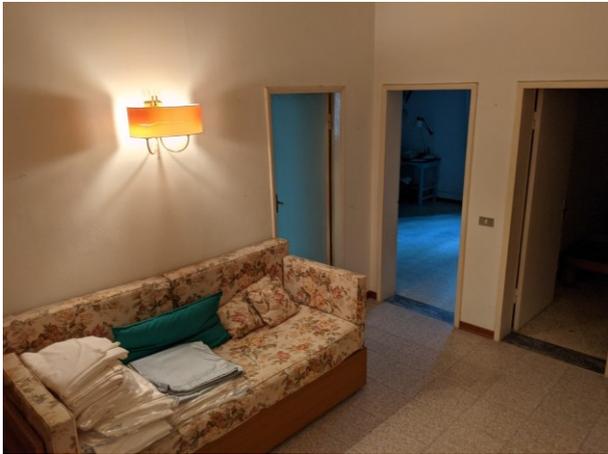
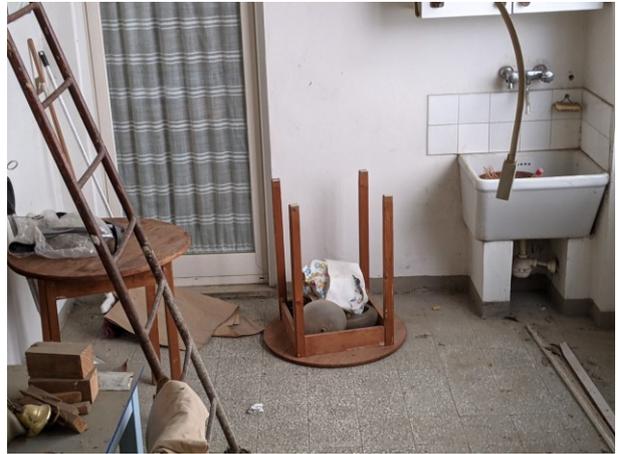
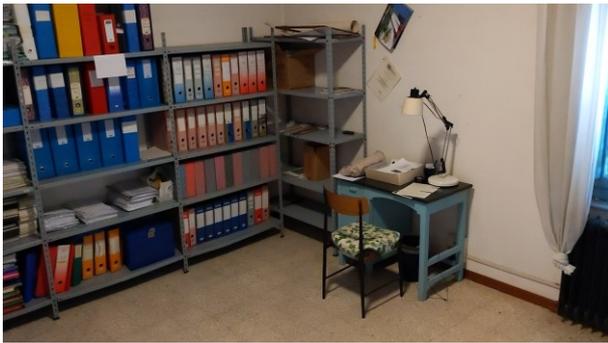
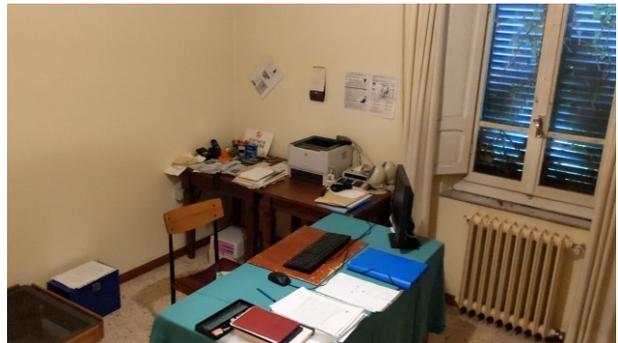
### 7.2.4.3. Accessori (blu – porzione A)

I locali sono presentano ancora le caratteristiche delle precedenti abitazioni e non sono utilizzati a favore della struttura ricettiva; fanno eccezione un soggiorno, che poteva essere utilizzato come saletta per convegni, ed un paio di locali che sono utilizzati per ufficio di contabilità ed archivio.

L'unità in destra salendo le scale presenta finitura relativamente recenti, mentre quella in sinistra ha finiture che, verosimilmente, risalgono all'epoca della ristrutturazione della fornace e cioè alla fine degli anni '50; peraltro le unità sono state oggetto di opere interne che ne hanno alterato la reciproca consistenza.

I locali presentano una scarsa illuminazione in quanto sono schermati dalle alti pareti dell'albergo che sono poste ad una distanza di 5-6 metri; gli affacci prospettano sulle coperture dei locali del piano terra o nel cortile dove sono i compressori.

La loro posizione, il sistema di accesso e gli affacci non depongono a favore di un ordinario utilizzo quali camere d'albergo che potrebbe essere praticabile con un importante revisione delle coperture e dell'impiantistica esterna.

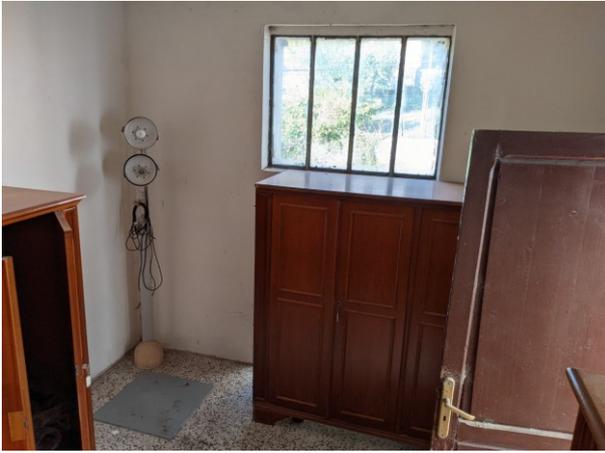
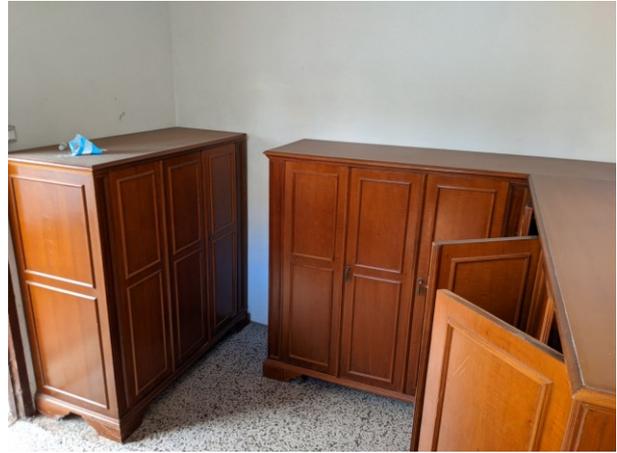
**7.2.4.5. Accessori (blu – porzione C)**

E' un deposito di materiale per l'albergo che ha accesso dalla terrazza di una delle camere della porzione 1. All'interno del locale è presente una botola che si apre sul locale sottostante e che, verosimilmente, veniva utilizzata per calare la biancheria sporca senza passare dal montacarichi, ovvero prima della installazione dello stesso.

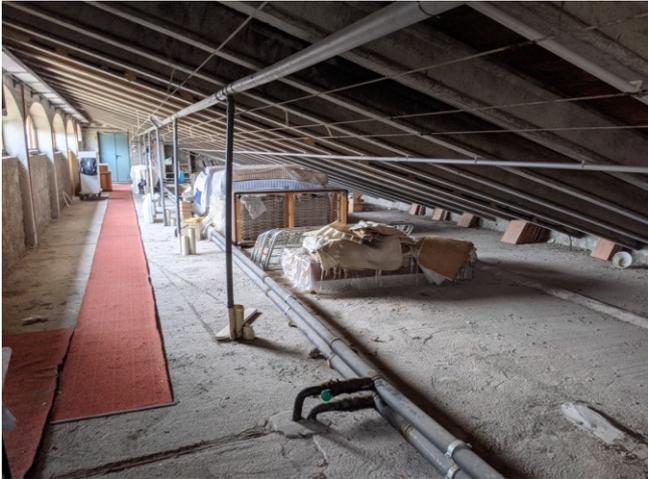
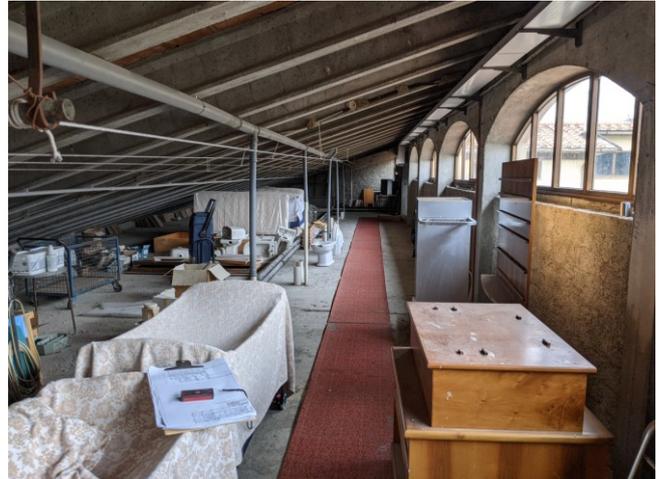
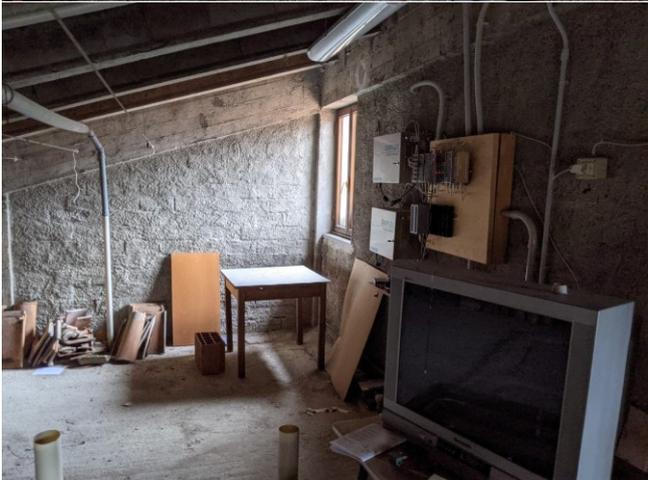
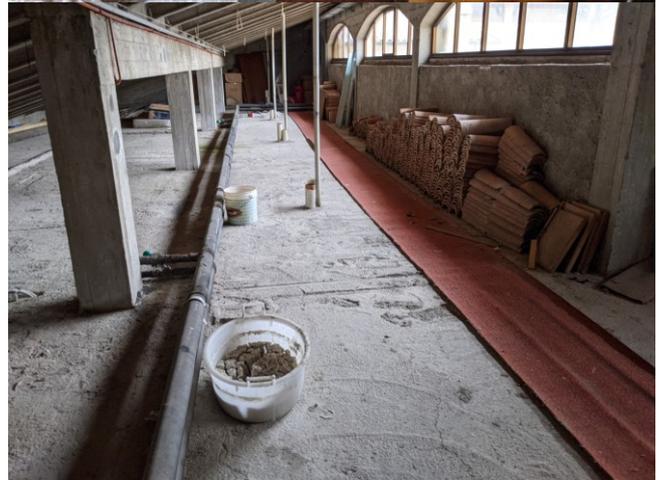
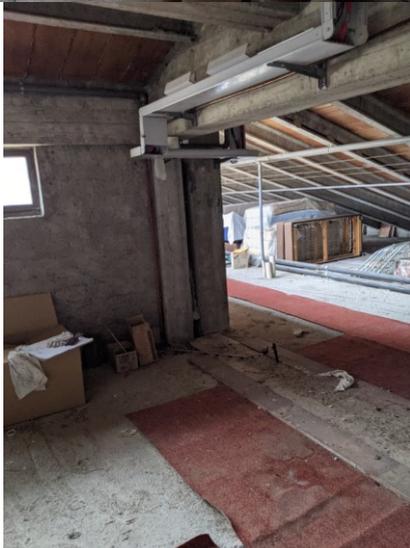
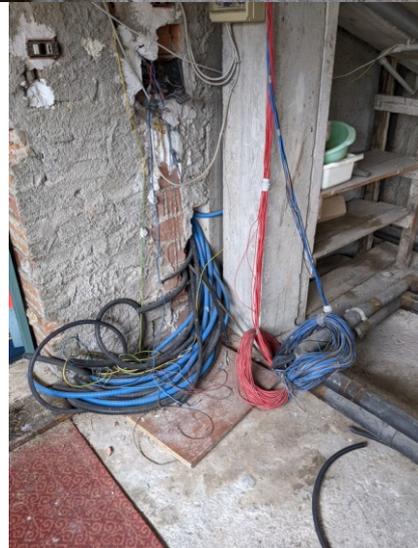
Nella soffitta è presente una apertura sulla falda che consente l'accesso nella zona dei pannelli che alimentano l'impianto fotovoltaico; sulla porzione di tetto prossima ai pannelli è stata installata una "linea-vita" di cui non sono state verificate le caratteristiche.

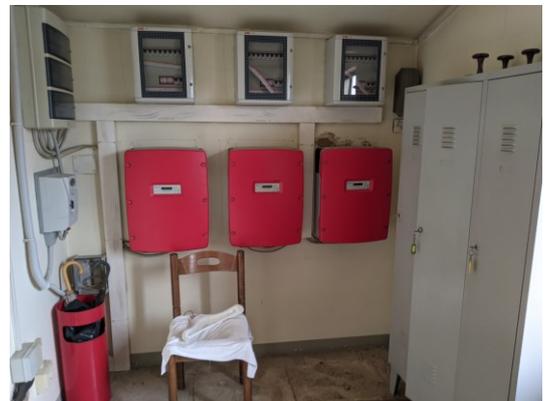
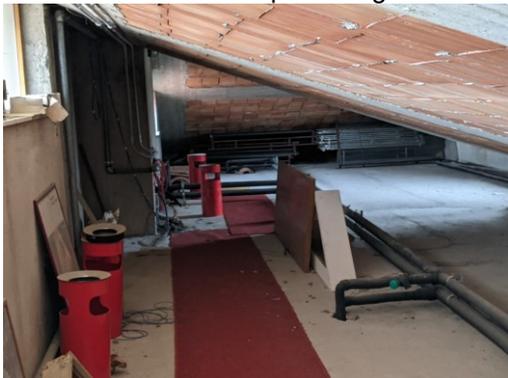
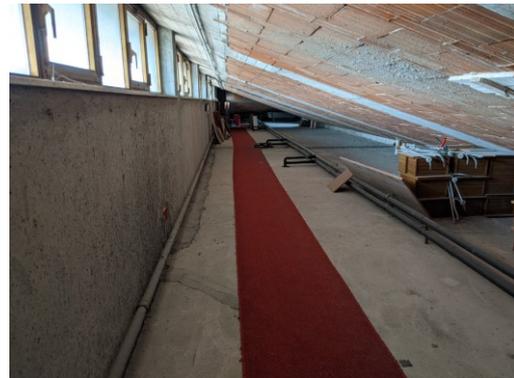
Tutta la superficie non è pavimentata, non presenta finiture ed è sede di impianti "a vista".

E' modesto anche l'utilizzo quale magazzino delle sottostanti camere.

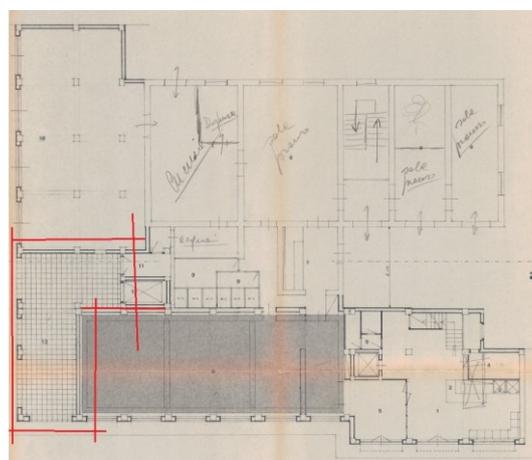
Gli atti reperiti depongono a favore della integrazione della superficie del portico all'interno della zona del salone e dei relativi servizi igienici.

La sanatoria è sottoposta al parere della Soprintendenza che valuterà anche l'applicabilità dei limiti di cui al 4° comma dell'art. 167 del D.-L.gs. 42/2004.

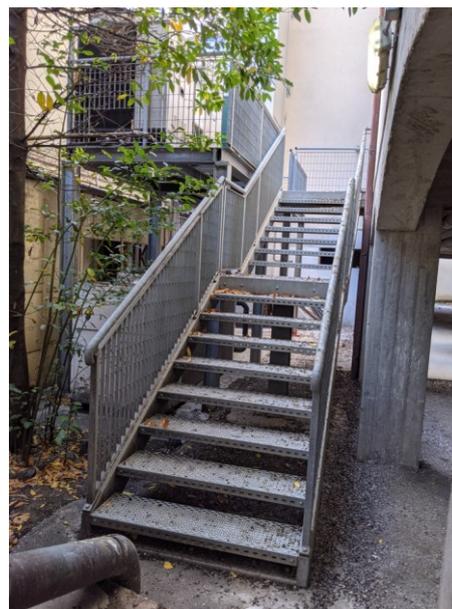
A ciò deve essere aggiunta l'installazione di tutte le linee di impianto all'interno del cortile.

Le installazioni debbono essere sanate dal punto di vista edilizio, paesaggistico e strutturale.

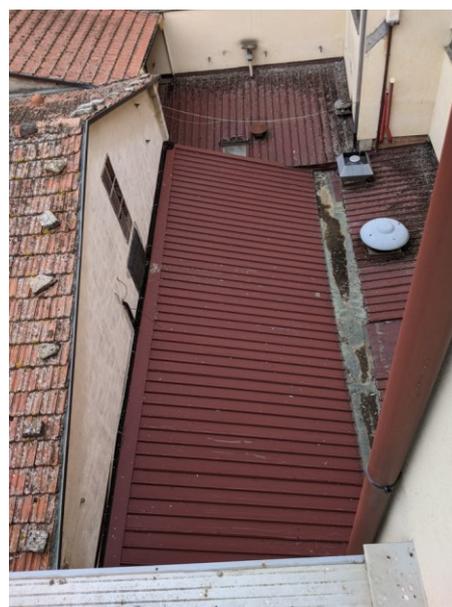
### **8.1.12. Manto copertura cucina**

Con la DIA 2306 del 20.02.2006 fu sostituita la copertura della cucina del ristorante.

Durante l'iter di formazione dell'autorizzazione paesaggistica la Soprintendenza prescrisse che il manto di copertura fosse realizzato in tegole marsigliesi.

La copertura è stata realizzata con pannelli sandwich di colore rosso mattone.

Ne consegue che le opere debbano essere adeguate ovvero che debba essere chiesta la riforma della prescrizione della Soprintendenza-
