TRIBUNALE ORDINARIO -AREZZO-

ESPROPRIAZIONI IMMOBILIARI

111/2023

**INTEGRAZIONE
RICHIESTA DI CHIARIMENTI
a seguito Verbale Udienza del 06 11 2024**

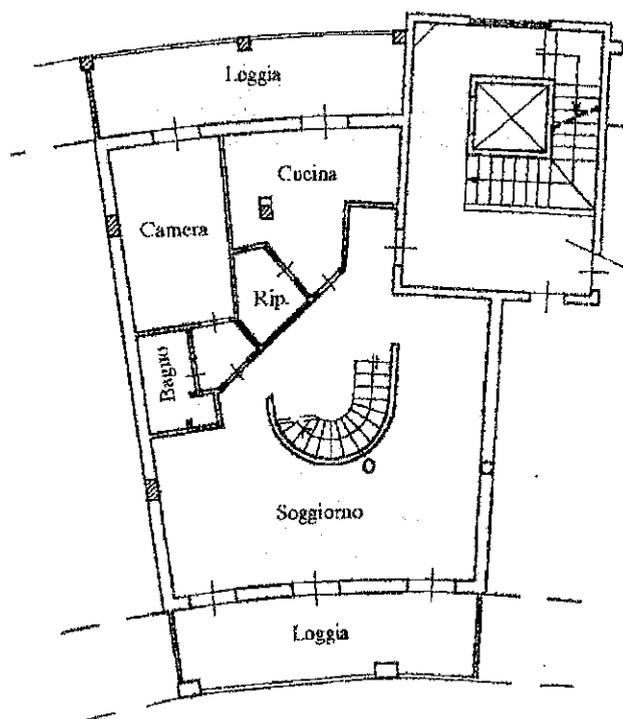
PIANO SECONDO

- Il contesto nel quale insistono i Beni è di tipo prettamente residenziale di recente sviluppo, con un buon livello di standard urbanistici e servizi generali.
- Le caratteristiche architettonico edilizie del fabbricato del quale è parte l'appartamento e il garage oggetto di stima, sono del tipo economico standardizzato con finiture di mediocre qualità.
- Il fabbricato è stato realizzato ormai 26 anni fa e necessita di lavori di manutenzione straordinaria in tutte le sue parti.
- L'Appartamento si sviluppa al secondo piano (abitazione) e terzo piano (sottotetto) collegato da scala interna che si sviluppa all'interno del soggiorno. Di fatto la superficie ufficialmente abitabile è quella posta al piano secondo, così costituito: soggiorno, cucina, camera, bagno, ripostiglio, 2 logge, scala di collegamento con la soffitta

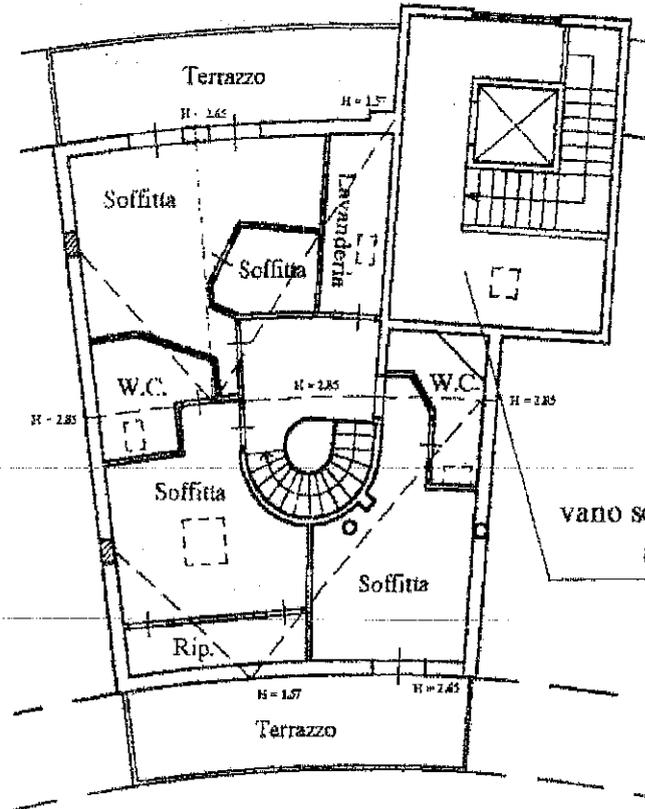
PIANO SOTTOTETTO

La Destinazione Ufficiale, del Piano Terzo (sottotetto), nel Permesso di Costruire, nell'Abitabilità nell'Accatastamento è Soffitta, perché le altezze del piano, la superficie aeroilluminante ecc. non sono sufficienti per la destinazione abitativa. Di conseguenza la superficie del piano sottotetto è stata considerata al 45% della superficie effettiva.

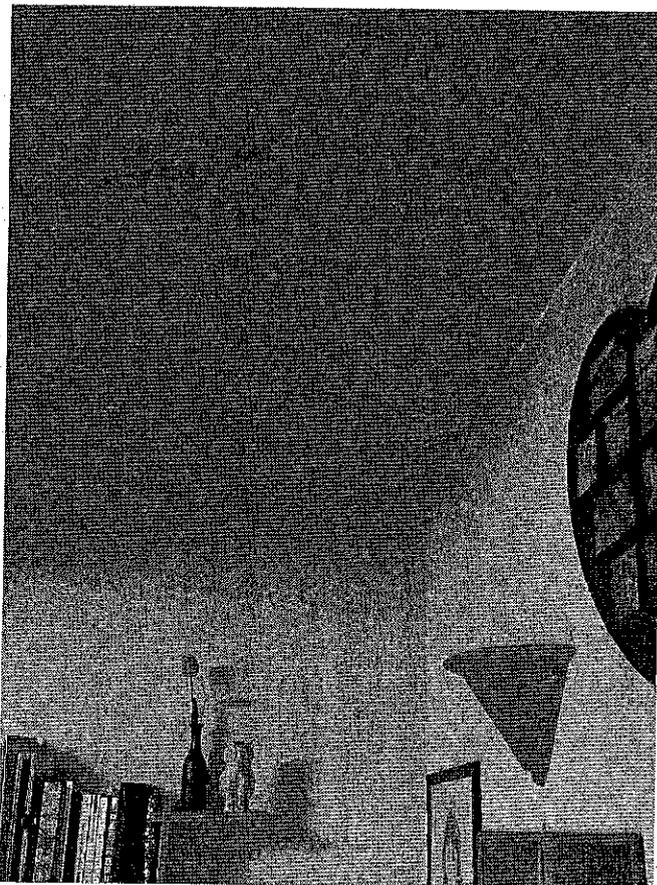
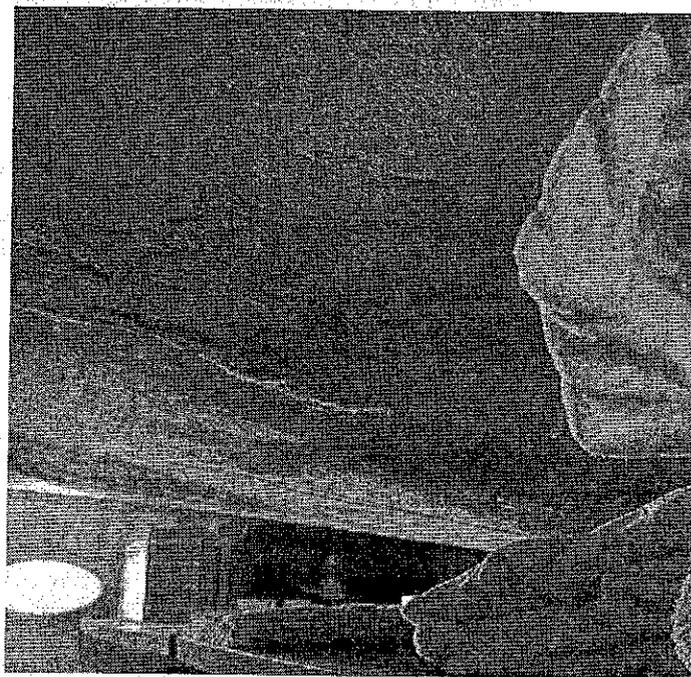
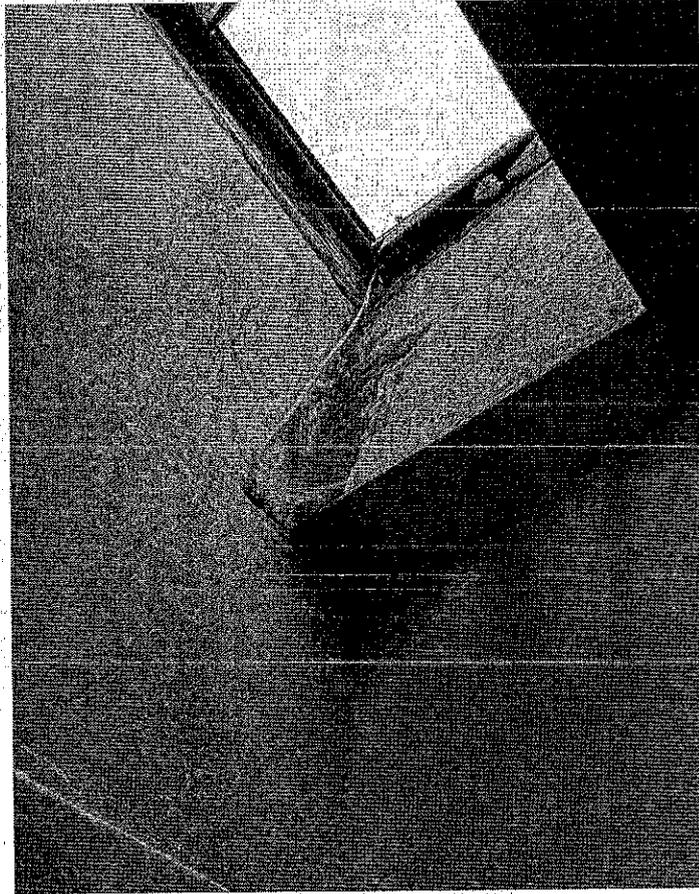
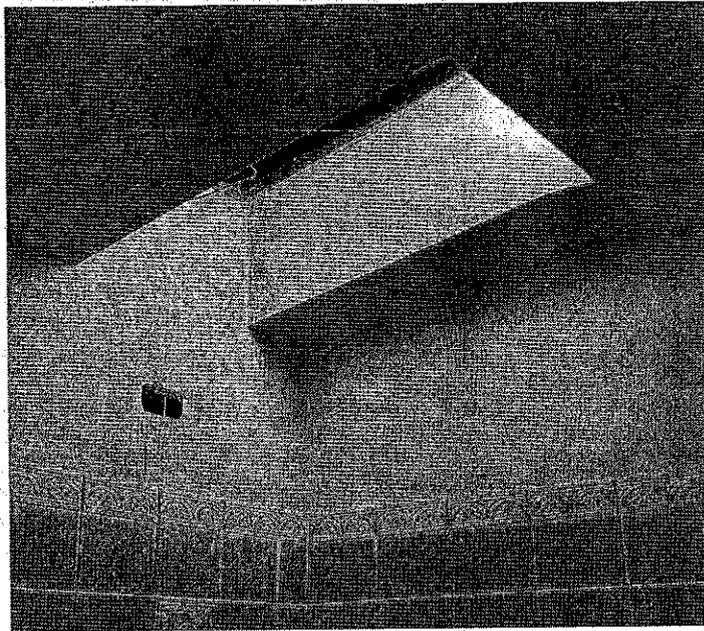
Inoltre come si può vedere dalla documentazione fotografica, nel sottotetto e non solo ci sono copiose infiltrazioni di acqua e conseguente formazione di muffe.
