Procedura Fallimentare 13/2014  
Edilposa s.r.l.

Aggiornamento Dicembre 2022

**PERIZIA TECNICA** Relativa alla stima di beni immobili di proprietà della Società Edilposa s.r.l. siti Comune di Castiglione del Lago (PG), ricadenti nella **PROCEDURA FALLIMENTARE N. 13/2014**

**AGGIORNAMENTO A DICEMBRE 2022**

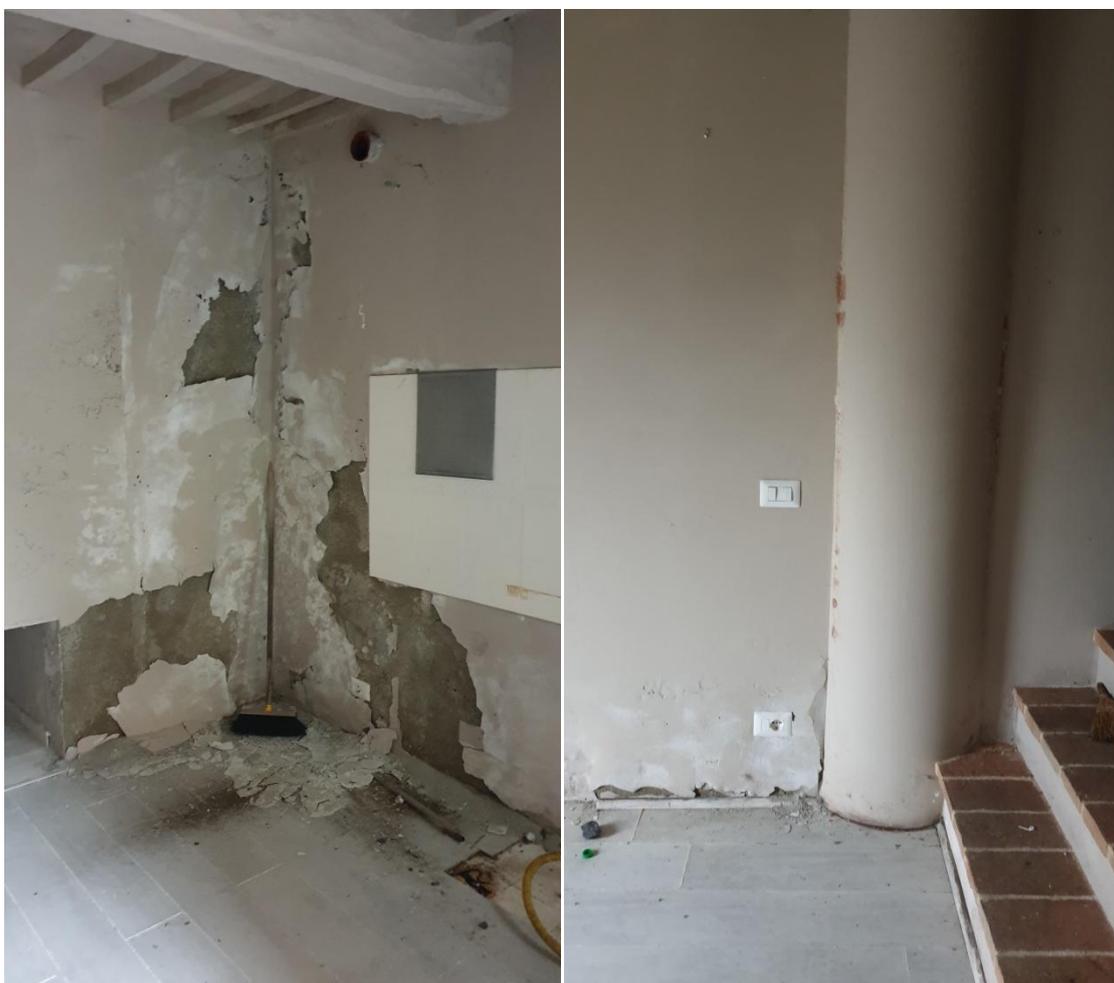
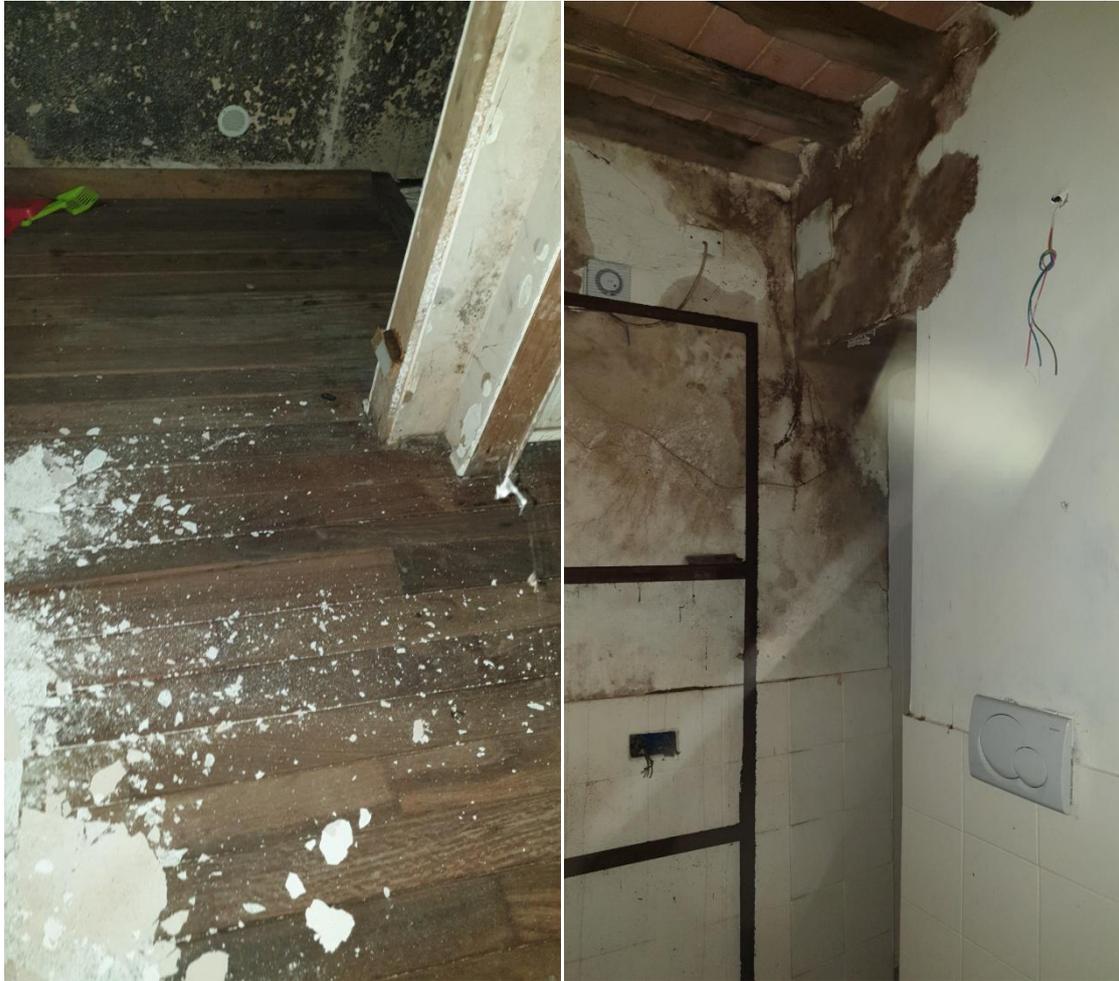
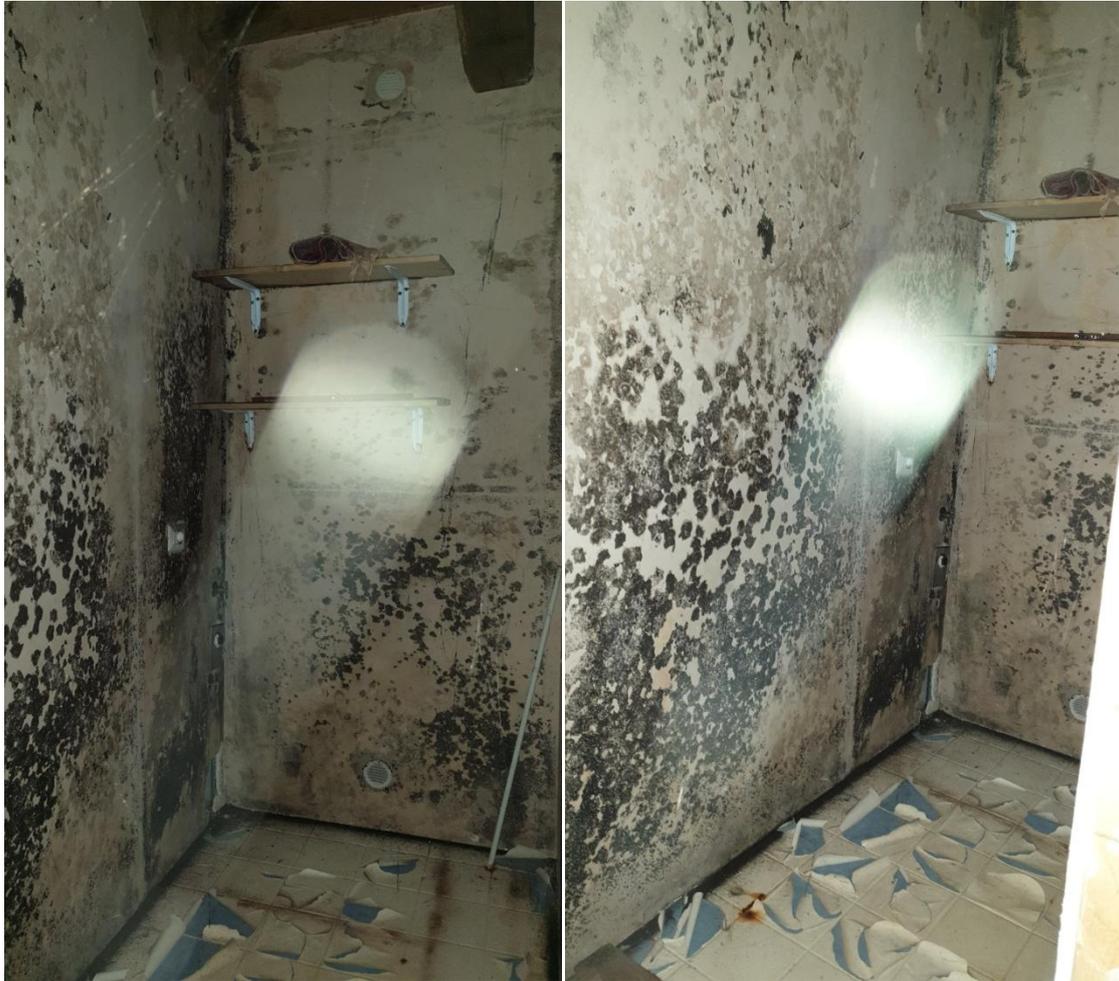
Piano Terra

L'immobile, oggetto di recente intervento di ristrutturazione non terminato già nel 2014, versa ancora in stato di abbandono con ancora più evidenti e marcati segni di degrado specie in alcune porzioni di esso quali la parte retro del piano terra i cui locali risultano parzialmente interrati, con evidenti patologie sulle pareti dovute alla presenza di forte umidità associata alla mancanza di areazione e riscaldamento dei locali stessi, ma anche la parte anteriore inizia ad evidenziare la presenza di muffe e degrado delle finiture delle pareti

Alcuni effetti simili dovuti alla mancata regimazione delle acque esterne della corte (pavimentata in piastrelle in gres) già presenti all'epoca della precedente relazione interessano oggi in maniera maggiore alcune porzioni delle pareti della camera ad essa prospiciente.

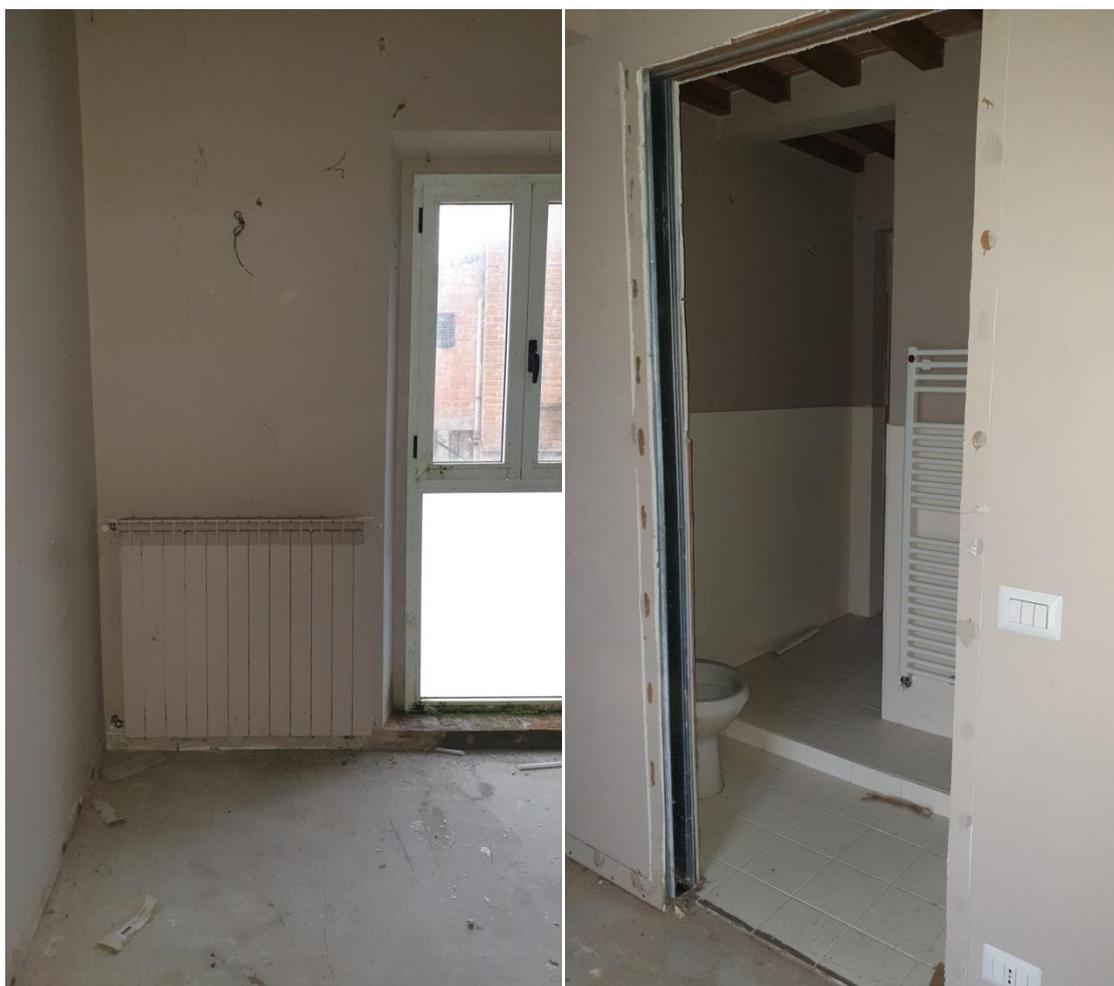
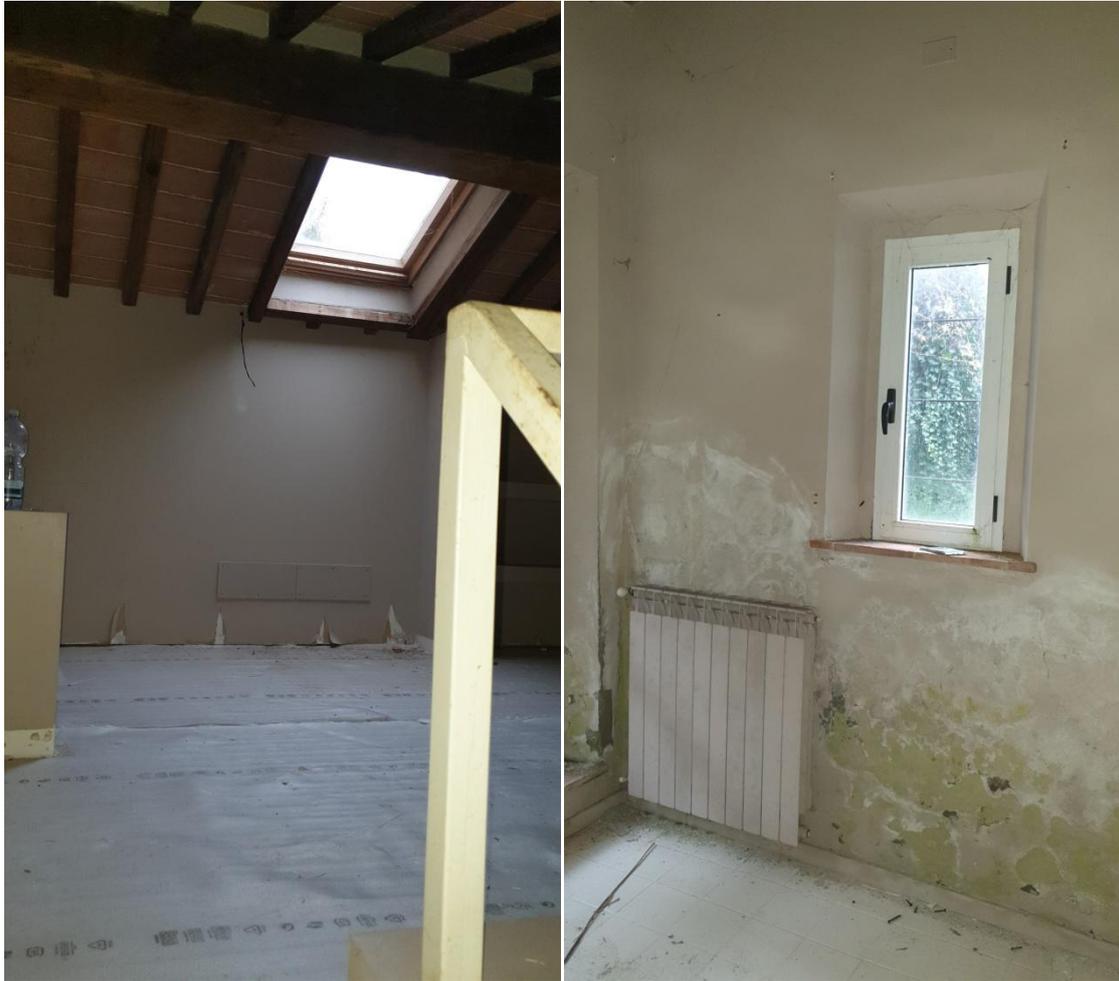
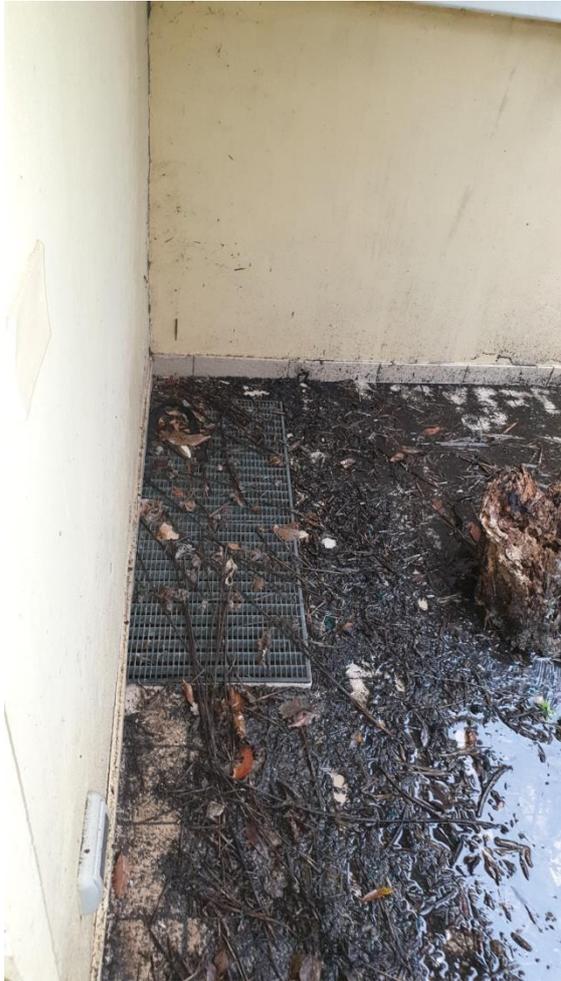
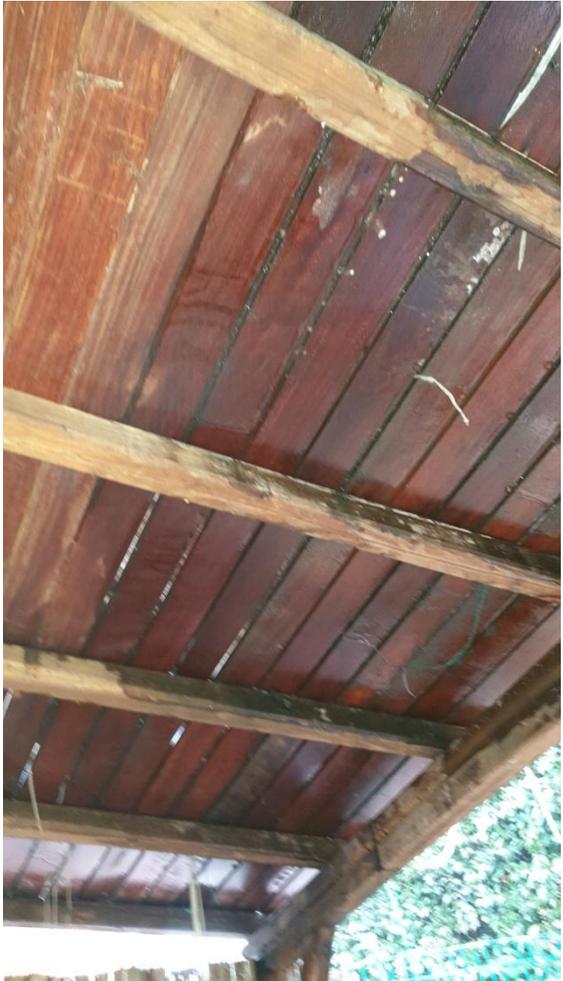
## Piano Primo

La copertura sembra tenere alla pioggia e non si sono riscontrate problematiche derivanti da infiltrazioni d'acqua da essa.

Le condizioni generali dell'immobile risultano comunque peggiorate causa del trascorso di questi ulteriori 8 anni.
